COMANDO DA AERONÁUTICA
CENTRO DE INVESTIGAÇÃO E PREVENÇÃO DE
ACIDENTES AERONÁUTICOS

RELATÓRIO FINAL SIMPLIFICADO

DADOS DA OCORRÊNCIA				
DATA - HORA	INVESTIGAÇÃO	SUMA N°		
16JUL2020 - 18:30 (UTC)	SERIPA VII	A-086/CENIPA/2020		
CLASSIFICAÇÃO	TIPO(S)	SUBTIPO(S)		
ACIDENTE	[UNK] DESCONHECIDO	NIL		
LOCALIDADE	MUNICÍPIO	UF	COORDENADAS	
FORA DE AERÓDROMO	ALTA FLORESTA D'OESTE	RO	12°39'50"S	062°08'28"W

DADOS DA AERONAVE		
MATRÍCULA	FABRICANTE	MODELO
PR-NCF	CESSNA AIRCRAFT	210N
OPERADOR	REGISTRO	OPERAÇÃO
PARTICULAR	TPP	PRIVADA

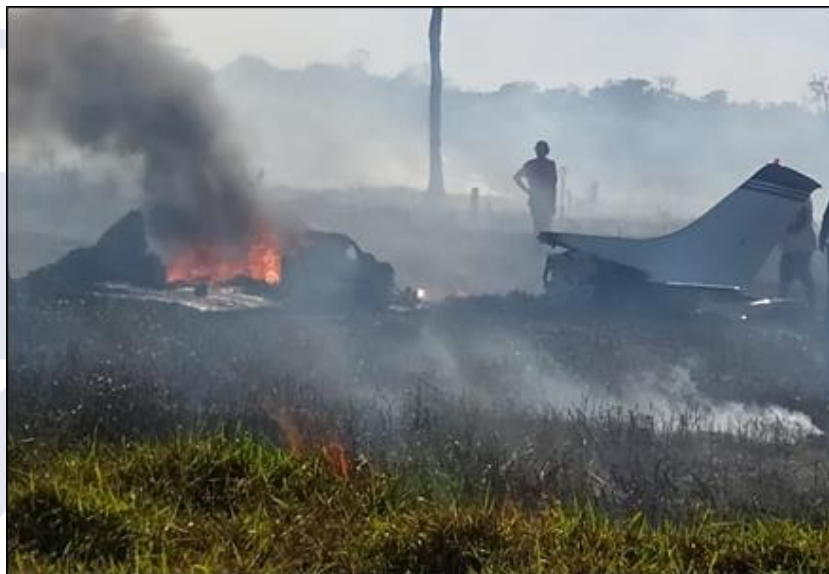
Figura 1 - Aeronave após a ocorrência.

A aeronave ficou destruída. Não foi possível confirmar quantos tripulantes/passageiros estavam a bordo. Não houve vítimas.

Pessoas que passavam pelo local relataram que, após a queda, os ocupantes saíram e atearam fogo na aeronave, fugindo para uma estrada.
