**COMANDO DA AERONÁUTICA**  
**CENTRO DE INVESTIGAÇÃO E PREVENÇÃO DE**  
**ACIDENTES AERONÁUTICOS**

**RELATÓRIO FINAL SIMPLIFICADO**

| DADOS DA OCORRÊNCIA | | | | |
|---|--|---|---|---|
| 29 SET 2019 - 15:00 (UTC) | SERIPA VII | A-135/CENIPA/2019 | | |

| DADOS DA AERONAVE | | |
|---|---|---|
| PR-ZJO | GUIZEPPE ZANETTI | BEARHAWK |

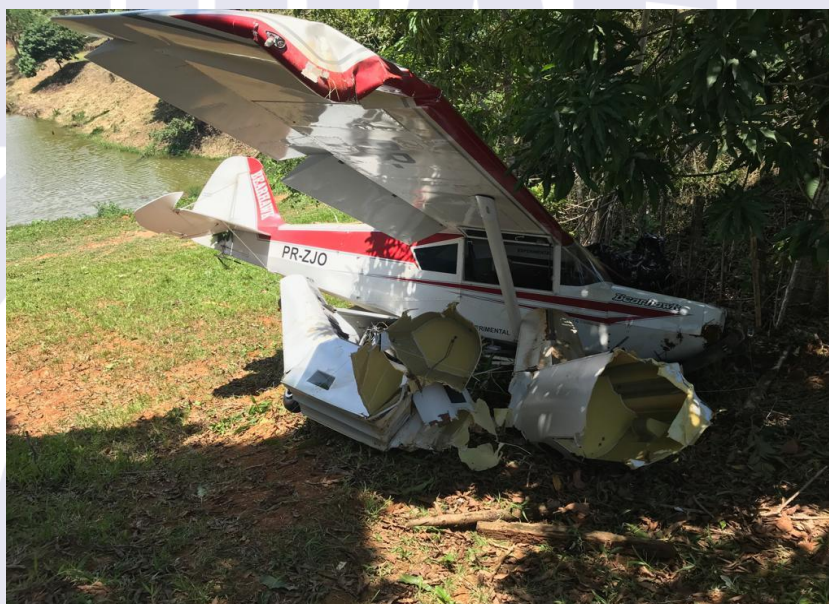
Durante a arremetida no ar sobre a pista de Apuí, logo após iniciar uma curva, segundo o piloto, ocorreu perda de potência do motor. Houve uma tentativa de pouso em uma lagoa nas proximidades (Aeronave Anfíbia), sem sucesso. A aeronave colidiu contra um banco de areia, dentro de uma propriedade particular.

A aeronave teve danos substanciais.

Figura 1 - Vista geral da aeronave após o acidente.  
Fonte: Operador
