**COMANDO DA AERONÁUTICA**  
**CENTRO DE INVESTIGAÇÃO E PREVENÇÃO DE**  
**ACIDENTES AERONÁUTICOS**

**RELATÓRIO FINAL SIMPLIFICADO**

| DADOS DA OCORRÊNCIA | | | | | |
|---|--|---|--|---|--|
| 26JUN2020 - 19:30 (UTC) | | SERIPA V | | A-078/CENIPA/2020 | |

| DADOS DA AERONAVE | | |
|---|---|---|
| PP-BSB | ROBINSON HELICOPTER | R44II |

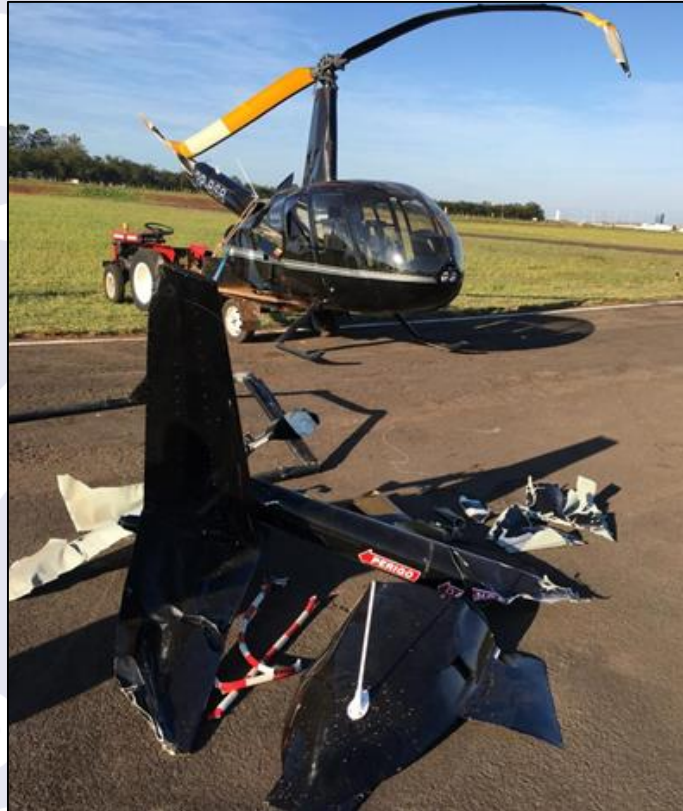
Figura 1 - Vista do PP-BSB após o acidente, durante a remoção da aeronave.

A aeronave teve danos substanciais no rotor principal, rotor e cone de cauda.  
O piloto saiu ileso.

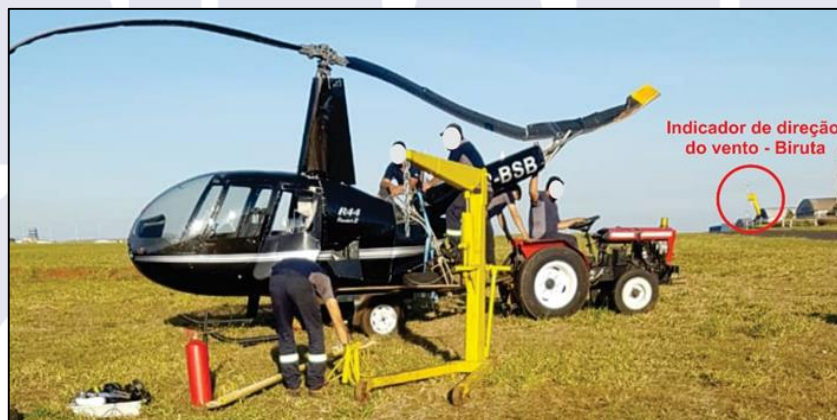
Ainda, uma foto tirada durante a remoção da aeronave revelou que o indicador de direção do vento (biruta) estava em uma posição correspondente à de vento calmo, nos momentos que se seguiram ao acidente (Figura 2).

Figura 2 - Destaque da posição do indicador de direção do vento no momento da remoção da aeronave.
