**COMANDO DA AERONÁUTICA**  
**CENTRO DE INVESTIGAÇÃO E PREVENÇÃO DE**  
**ACIDENTES AERONÁUTICOS**

**RELATÓRIO FINAL SIMPLIFICADO**

DADOS DA OCORRÊNCIA					
DATA - HORA		INVESTIGAÇÃO		SUMA N°	
08 SET 2016 - 13:00 (UTC)		SERIPA V		A-116/CENIPA/2016	
CLASSIFICAÇÃO		TIPO(S)		SUBTIPO(S)	
ACIDENTE		PERDA DE CONTROLE NO SOLO		NIL	
LOCALIDADE		MUNICÍPIO		UF	COORDENADAS
AERÓDROMO CRUZ ALTA - RS (SSAK)		CRUZ ALTA		RS	28°39'32"S 053°36'41"W

DADOS DA AERONAVE		
MATRÍCULA	FABRICANTE	MODELO
PP-FGD	AERO BOERO	AB-115
OPERADOR		REGISTRO
AERoclUBE DE CRUZ ALTA		PRI
		OPERAÇÃO
		INSTRUÇÃO

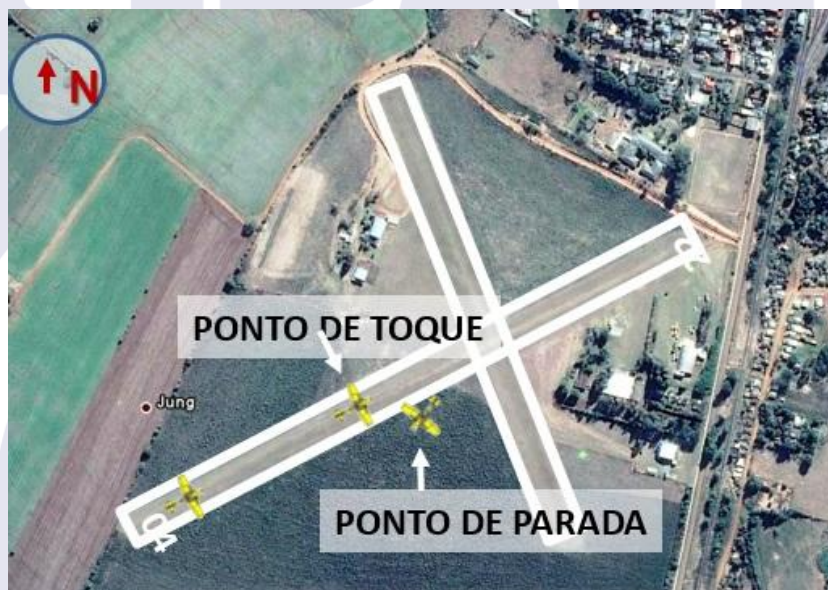
Figura 1 - Croqui do acidente.

Após retornar da área de instrução, foi iniciado o treinamento de pousos e decolagens. Logo no primeiro pouso, o toque foi realizado de forma brusca, quebrando a fixação da perna direita do trem de pouso. Conseqüentemente, a aeronave perdeu a direção para a direita e saiu da pista.

A aeronave teve danos substanciais no trem de pouso principal.

Após o retorno da área, durante o primeiro pouso, o aluno efetuou o arredondamento alto, não havendo efetividade do instrutor em assumir os comandos do avião para corrigir o erro do aluno. Como consequência, a aeronave perdeu sustentação ainda no *paliê* e tocou bruscamente na pista, quebrando o copinho da suspensão do trem de pouso, vindo a sair lateralmente pela direita da pista.
