COMANDO DA AERONÁUTICA
CENTRO DE INVESTIGAÇÃO E PREVENÇÃO DE
ACIDENTES AERONÁUTICOS

RELATÓRIO FINAL
A-120/CENIPA/2017

OCORRÊNCIA:	ACIDENTE
AERONAVE:	PP-FGQ
MODELO:	AB-115
DATA:	26SET2017

O presente Relatório Final refere-se ao acidente com a aeronave PP-FGQ, modelo AB-115, ocorrido em 26SET2017, classificado como “[LOC-G] Perda de controle no solo”.

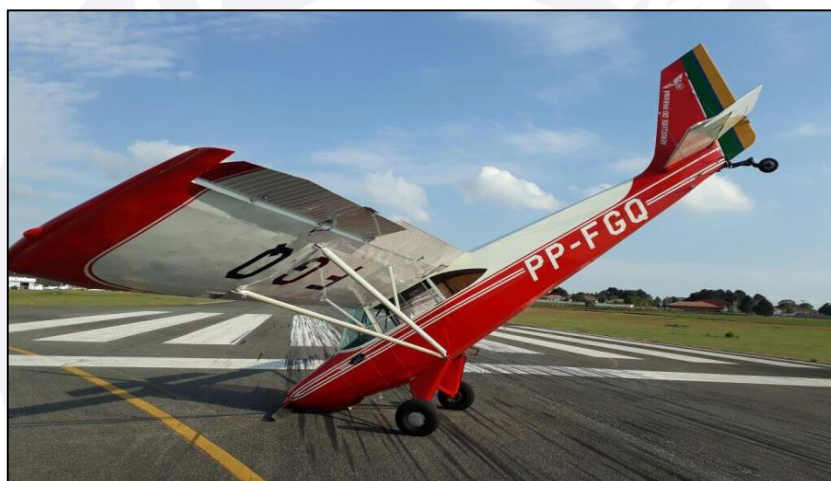
Figura 1 - Posição da aeronave após a parada total.

A aeronave teve danos substanciais no motor e na hélice, e danos leves no *spinner* e escapamento.

Houve o impacto da hélice, parada brusca do motor e a aeronave parou com o nariz apoiado no chão.

Ao tentar retornar ao eixo central da pista, é possível que o aluno tenha utilizado os freios de forma brusca, vindo provocar o baixamento do nariz e o conseqüente toque da hélice no solo. Essa aplicação inadequada dos freios pode estar relacionada ao fato de que o aluno precisaria usar maior amplitude de pedal a fim de ter maior efetividade no leme direcional.
