COMANDO DA AERONÁUTICA
CENTRO DE INVESTIGAÇÃO E PREVENÇÃO DE
ACIDENTES AERONÁUTICOS

RELATÓRIO FINAL SIMPLIFICADO

DADOS DA OCORRÊNCIA					
DATA - HORA		INVESTIGAÇÃO		SUMA Nº	
29/OUT/2016 - 18:30 (UTC)		SERIPA V		A-144/CENIPA/2016	
CLASSIFICAÇÃO		TIPO(S)		SUBTIPO(S)	
ACIDENTE		COLISÃO COM AERONAVE NO SOLO			
LOCALIDADE		MUNICÍPIO		UF	COORDENADAS
AERÓDROMO DE BLUMENAU		BLUMENAU		SC	26°49'58"S 049°05'37"W

DADOS DA AERONAVE					
MATRÍCULA		FABRICANTE		MODELO	
PP-GCT / PU-ALX		AERO BOERO / OPERADOR		AB-115 / AB-2	
OPERADOR			REGISTRO		OPERAÇÃO
AERoclube de Blumenau / PARTICULAR			PRI / PET		INSTRUÇÃO/OUTROS

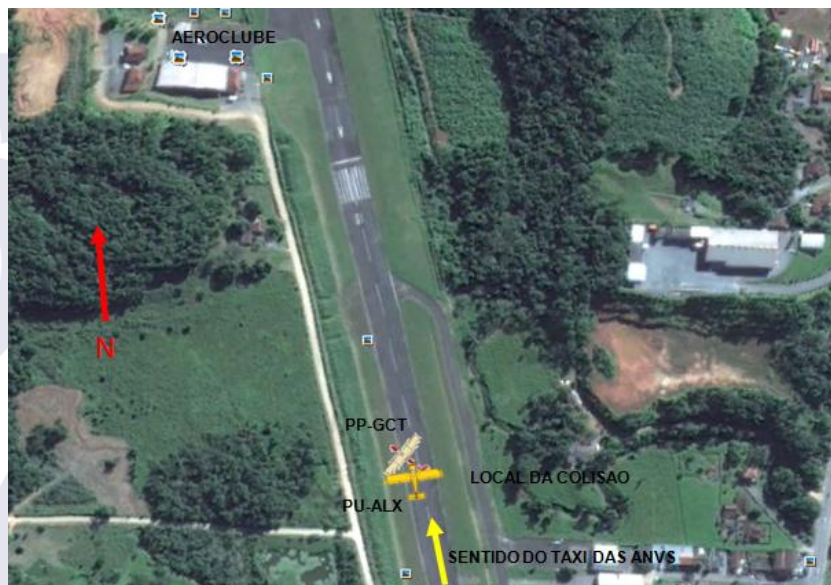
Após o pouso do PP-GCT na pista de pouso 18 de SSBL, houve coordenação pela fonia com a aeronave PU-ALX, a qual encontrava-se próxima a cabeceira 36. Desta forma, esta ingressou na pista, com intenção de realizar o táxi à retaguarda da aeronave PP-GCT. Em determinado momento, com as duas aeronaves taxiando e com mesmo sentido de deslocamento, o nariz da aeronave PU-ALX colidiu contra a cauda da aeronave PP-GCT.

Figura 1 - Trajetória das aeronaves e ponto de impacto.

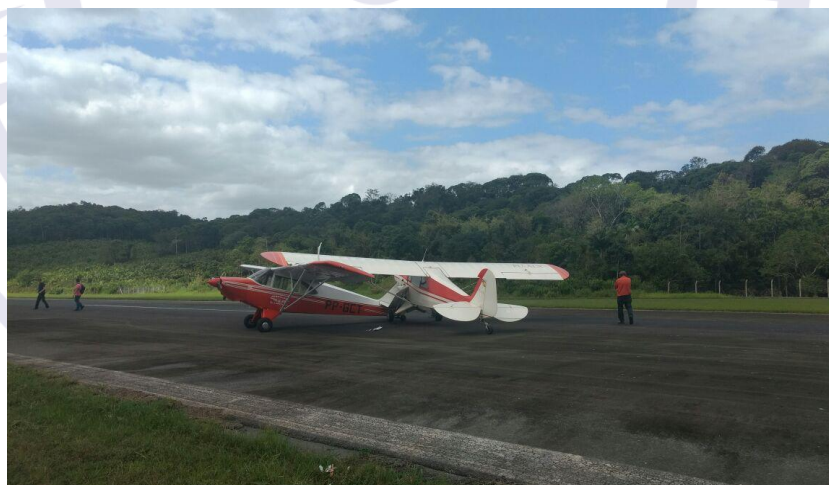
Figura 2 - Posição de parada das aeronaves após o impacto.

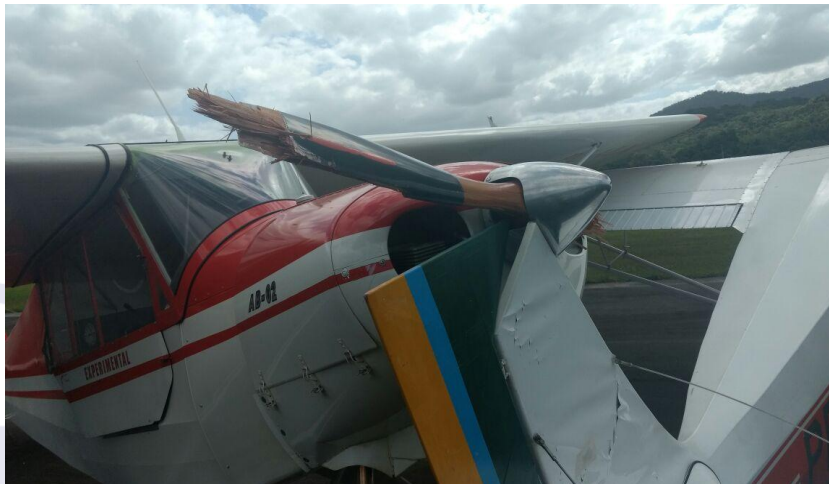
As aeronaves tiveram danos substanciais.

Figura 3 - Danos nas aeronaves.
