**COMANDO DA AERONÁUTICA**  
**CENTRO DE INVESTIGAÇÃO E PREVENÇÃO DE**  
**ACIDENTES AERONÁUTICOS**

**RELATÓRIO FINAL SIMPLIFICADO**

DADOS DA OCORRÊNCIA					
DATA - HORA		INVESTIGAÇÃO		SUMA Nº	
11 ABR 2018 - 12:45 (UTC)		SERIPA V		A-068/CENIPA/2018	
CLASSIFICAÇÃO		TIPO(S)		SUBTIPO(S)	
ACIDENTE		ARC] CONTATO ANORMAL COM A PISTA   POUSO BRUSCO		NIL	
LOCALIDADE		MUNICÍPIO		UF	COORDENADAS
AERoclUBE DE ELDORADO DO SUL (SIXE)		ELDORADO DO SUL		RS	30°03'00"S   051°26'56"W

DADOS DA AERONAVE					
MATRÍCULA		FABRICANTE		MODELO	
PP-GFK		AERO BOERO		AB-115	
OPERADOR			REGISTRO		OPERAÇÃO
AERoclUBE DE ELDORADO DO SUL			PRI		INSTRUÇÃO

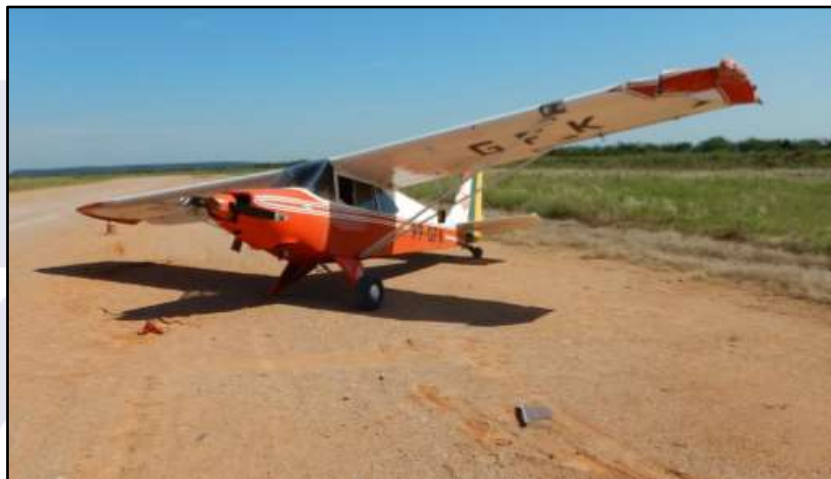
No sexto pouso, ocorreu o desprendimento da roda do trem de pouso principal direito, acarretando na perda de controle no solo e a colisão da hélice e da asa esquerda na pista.

Figura 1- Vista frontal da aeronave

A aeronave teve danos substanciais. Os dois tripulantes saíram ilesos.

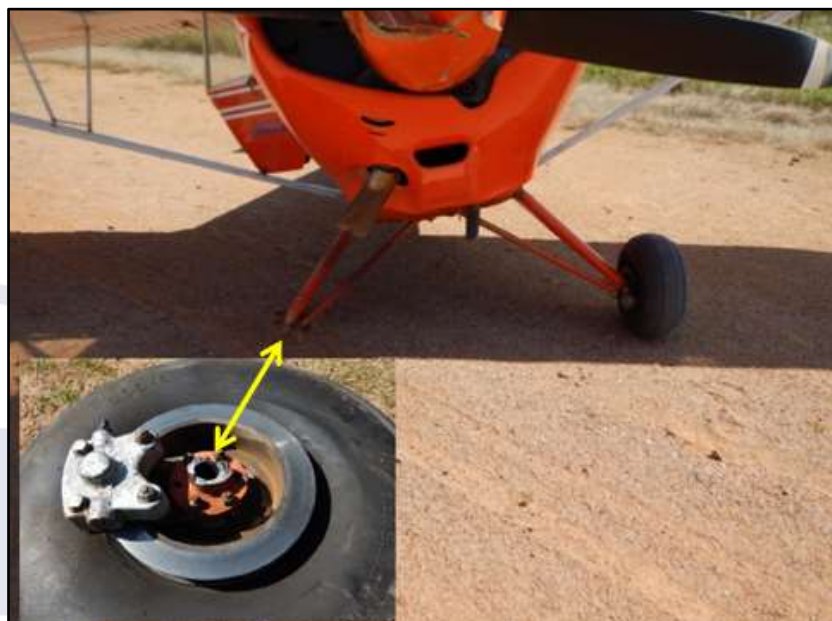
Nesse momento, ao ver que o aluno esboçou uma reação de arremeter, o instrutor assumiu os comandos e aplicou potência máxima no motor. Como a aeronave já estava sem energia, a potência aplicada não foi suficiente para gerar sustentação, vindo o avião a tocar bruscamente na pista com a roda direita, ocorrendo a quebra do eixo do trem de pouso principal direito (Figura 2).

Figura 2 - Danos ao trem de pouso direito. No detalhe, a roda direita com o eixo da perna do trem de pouso quebrado.

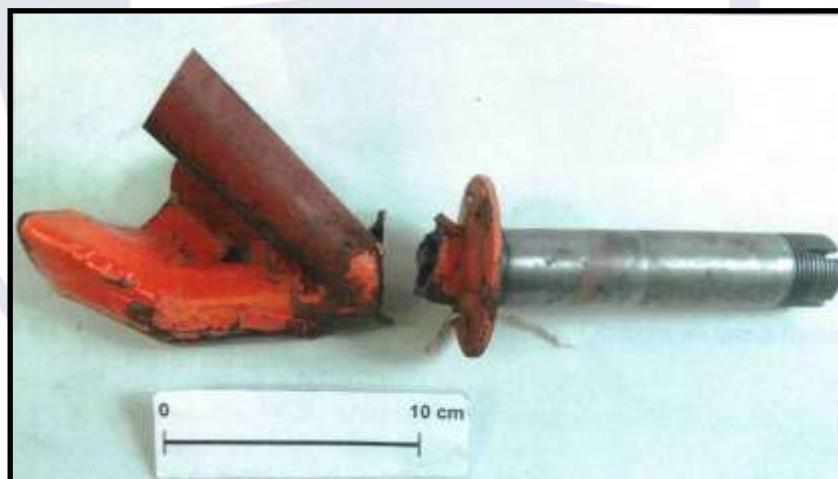
A peça do trem de pouso principal direito danificada foi analisada em laboratório, constatando-se que a fratura ocorreu devido à sobrecarga, resultante de impacto referente a possível pouso brusco.

Ao mesmo tempo, pites de corrosão, identificados no trem de pouso, que agiram como concentradores de tensão, e a baixa qualidade da solda, que conferiu propriedades frágeis ao material, contribuíram para reduzir a resistência a impactos (Figuras 3 e 4).

Figura 3 - Componente fraturado do eixo do trem de pouso.

Nesse sentido, é possível inferir que os repetidos pousos bruscos e os pites de corrosão existentes no trem de pouso contribuíram decisivamente para a quebra do eixo do trem de pouso direito.

Atuar junto ao Aeroclube de Eldorado do Sul, a fim de que aquele operador aperfeiçoe seus mecanismos administrativos e operacionais de recebimento e verificação dos serviços de manutenção executados em suas aeronaves, como forma de prevenir ocorrências aeronáuticas.

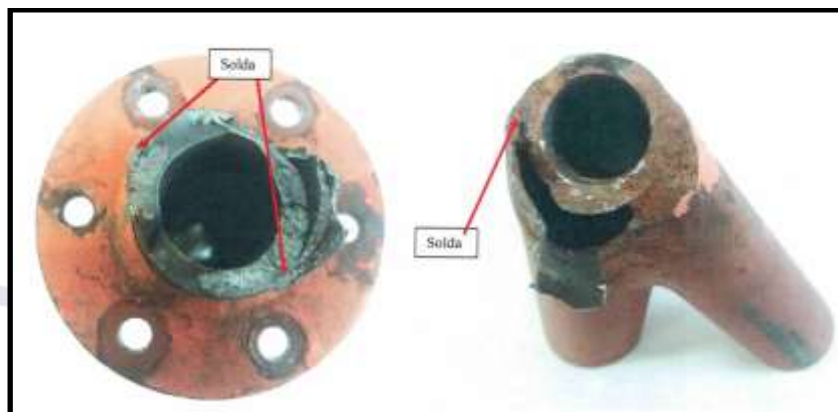
Figura 4 - Detalhe da quebra do eixo do trem de pouso na região da solda.

A falta de um programa rígido de manutenção nesse componente facilitou o surgimento de corrosão, em especial na região da solda, fragilizando ainda mais esse item que foi bastante exigido na formação de novos pilotos.
