**COMANDO DA AERONÁUTICA**  
**CENTRO DE INVESTIGAÇÃO E PREVENÇÃO DE**  
**ACIDENTES AERONÁUTICOS**

**RELATÓRIO FINAL SIMPLIFICADO**

DADOS DA OCORRÊNCIA						
DATA - HORA		INVESTIGAÇÃO		SUMA Nº		
29JUL2018 – 10:55 (UTC)		SERIPA V		A-129/CENIPA/2018		
CLASSIFICAÇÃO		TIPO(S)		SUBTIPO(S)		
ACIDENTE		LOC-G] PERDA DE CONTROLE NO SOLO/ [RE] EXCURSÃO DE PISTA		NIL		
LOCALIDADE		MUNICÍPIO		UF	COORDENADAS	
AERÓDROMO COMANDANTE ANTÔNIO AMILTON BERALDO (SBPG)		PONTA GROSSA		PR	25°10'55"S	050°08'21"W

DADOS DA AERONAVE			
MATRÍCULA	FABRICANTE	MODELO	
PP-GNY	AERO BOERO	AB-115	
OPERADOR		REGISTRO	OPERAÇÃO
AEROCLUBE DE PONTA GROSSA		PRI	INSTRUÇÃO

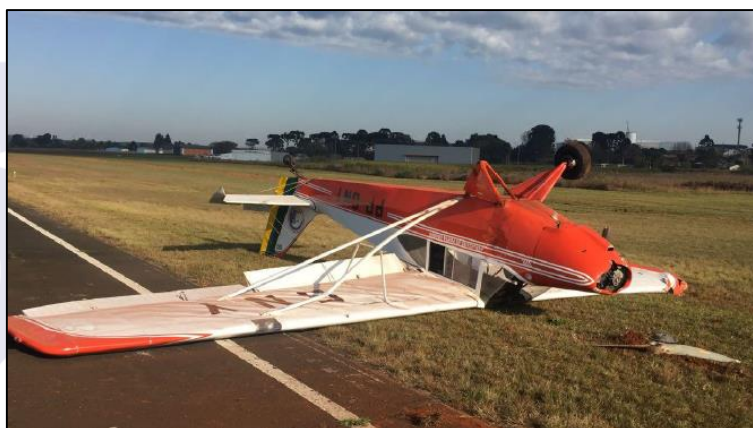
Durante a curta final para o pouso, a aluna sentiu-se desconfortável para realizar o pouso e passou os comandos para o instrutor. Na corrida após o pouso, houve perda de controle da aeronave, que saiu pela lateral direita da pista (*veer off*) e colidiu contra uma base de concreto da iluminação da pista, vindo a capotar.

Figura 1 - Vista do PP-GNY após o acidente.

A aeronave teve danos substanciais. Os dois pilotos saíram ilesos.

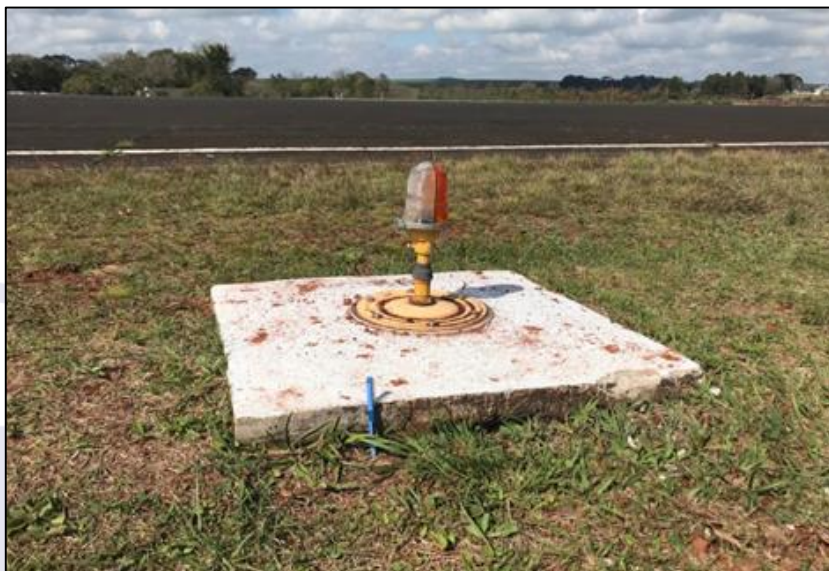
Já com velocidade mais baixa, ainda fora da pista, porém dentro da Área Protegida, o instrutor conseguiu retomar o controle direcional da aeronave e tentou retornar para a pista. Nesse instante, a perna do trem de pouso direito colidiu contra uma estrutura de concreto, com aproximadamente 15 cm de altura, que servia de suporte para a luz de borda de pista (Figura 3).

Figura 3 - Estrutura de concreto contra a qual o trem de pouso do PP-GNY colidiu.

A colisão, além de causar a quebra da perna direita do trem de pouso, provocou o capotamento da aeronave (Figura 3).

Durante a tentativa de retorno à pista, a roda da aeronave travou em uma luz de balizamento da pista, cujo desnível era de aproximadamente 15 cm de altura, fato que causou o capotamento da aeronave.

Atuar junto ao administrador do Aeródromo Comandante Antônio Amilton Beraldo (SBPG) no tocante à adequação das bases de concreto das luzes de iluminação e balizamento do aeródromo de acordo com a legislação em vigor.

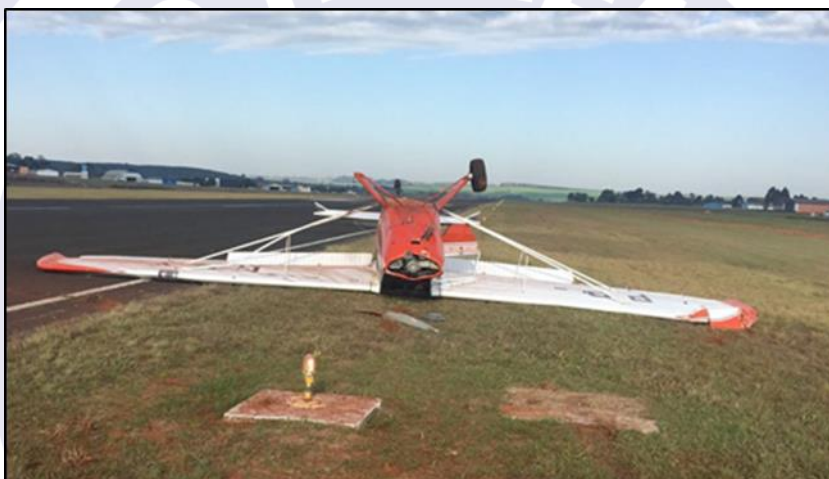
Figura 4 - Vista do PP-GNY e da estrutura de concreto.

- n) a colisão, além de causar a quebra da perna direita do trem de pouso, provocou o capotamento da aeronave;
- o) a aeronave teve danos substanciais; e
