COMANDO DA AERONÁUTICA
CENTRO DE INVESTIGAÇÃO E PREVENÇÃO DE
ACIDENTES AERONÁUTICOS

RELATÓRIO FINAL SIMPLIFICADO

DADOS DA OCORRÊNCIA					
DATA - HORA		INVESTIGAÇÃO		SUMA N°	
24 MAR 2017 - 13:15 (UTC)		SERIPA IV		A-051/CENIPA/2017	
CLASSIFICAÇÃO		TIPO(S)		SUBTIPO(S)	
ACIDENTE		PERDA DE CONTROLE NO SOLO		NIL	
LOCALIDADE		MUNICÍPIO		UF	COORDENADAS
AERÓDROMO DE ATIBAIA (SDTB)		ATIBAIA		SP	23°07'40"S 046°34'29"W

DADOS DA AERONAVE		
MATRÍCULA	FABRICANTE	MODELO
PP-HPA	NEIVA	56-C-1
OPERADOR		REGISTRO
AERoclube de BRAGANÇA PAULISTA		PRI
		OPERAÇÃO
		INSTRUÇÃO

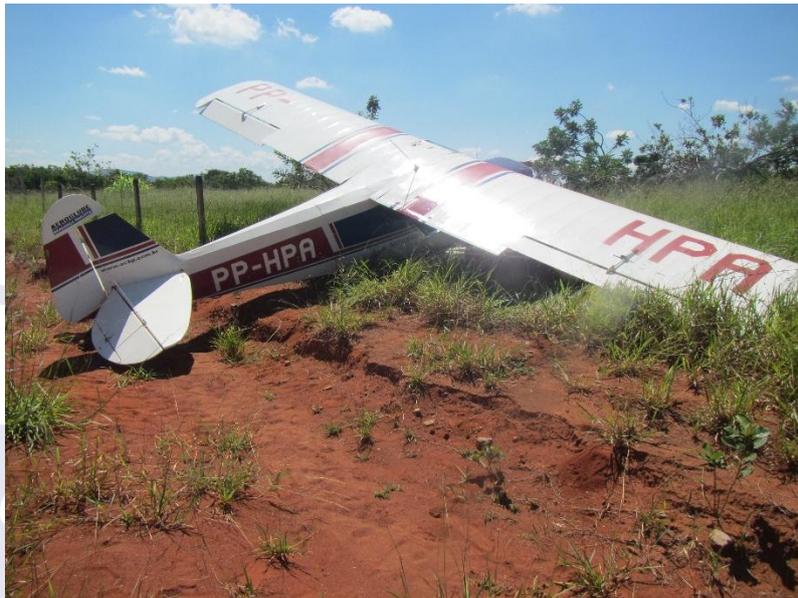
A aeronave teve danos substanciais nas duas pás da hélice, parada brusca do motor, danos generalizados à carenagem do motor, trem de pouso, intradorso da fuselagem e asa direita.

Figura 1 - Vista lateral da aeronave após o acidente.

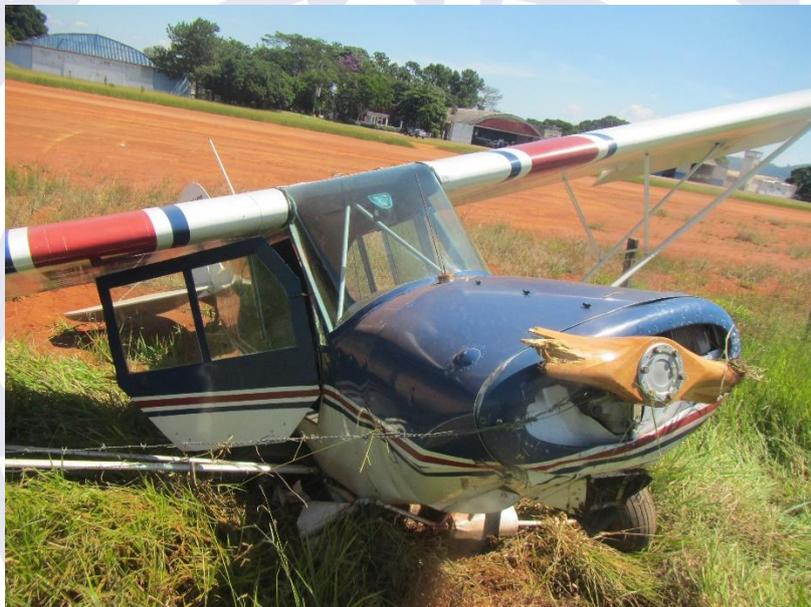
Figura 2 - Vista frontal da aeronave após o acidente.
