COMANDO DA AERONÁUTICA
CENTRO DE INVESTIGAÇÃO E PREVENÇÃO DE
ACIDENTES AERONÁUTICOS

RELATÓRIO FINAL SIMPLIFICADO

DADOS DA OCORRÊNCIA								
DATA - HORA		INVESTIGAÇÃO		SUMA N°				
05JUL2017 - 14:20 (UTC)		SERIPA III		A-091/CENIPA/2017				
CLASSIFICAÇÃO		TIPO(S)		SUBTIPO(S)				
ACIDENTE		[BIRD] COLISÃO COM AVE		NIL				
LOCALIDADE		MUNICÍPIO		UF	COORDENADAS			
FORA DE AERÓDROMO		CASIMIRO DE ABREU		RJ	22°29'47"S	042°01'40"W		
DADOS DA AERONAVE								
MATRÍCULA		FABRICANTE		MODELO				
PP-JMB		ROBINSON HELICOPTER		R66				
OPERADOR			REGISTRO		OPERAÇÃO			
PARTICULAR			TPP		PRIVADA			
PESSOAS A BORDO / LESÕES / DANOS À AERONAVE								
A BORDO		LESÕES					DANOS À AERONAVE	
		Ileso	Leve	Grave	Fatal	Desconhecido		
Tripulantes	1	1	-	-	-	-	Nenhum	
Passageiros	1	-	1	-	-	-	Leve	
Total	2	1	1	-	-	-	X Substancial	
							Destruída	
Terceiros	-	-	-	-	-	-	Desconhecido

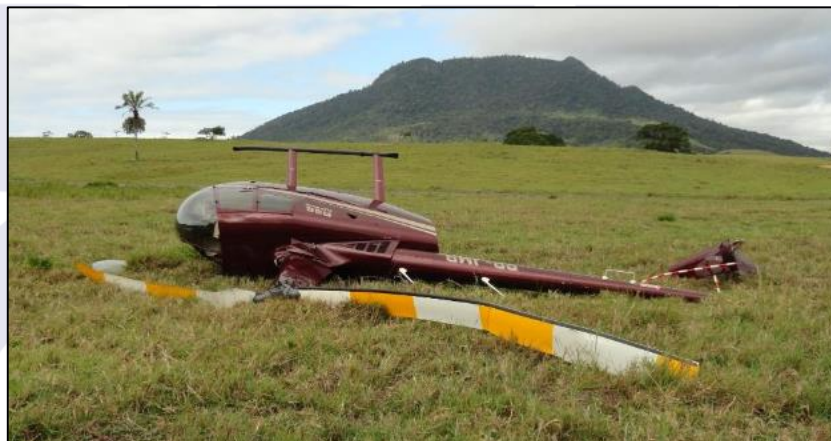
O piloto prosseguiu para um pouso de emergência, executando-o em uma área descampada. Durante o pouso em autorrotação, a aeronave tombou no terreno.

Figura 1 - Vista do PP-JMB no local do acidente.

A aeronave teve danos substanciais. O piloto saiu ileso e o passageiro sofreu lesões leves.

O helicóptero teve danos substanciais na fuselagem, no para-brisas, nos rotores principal e de cauda, na transmissão e no cone de cauda.

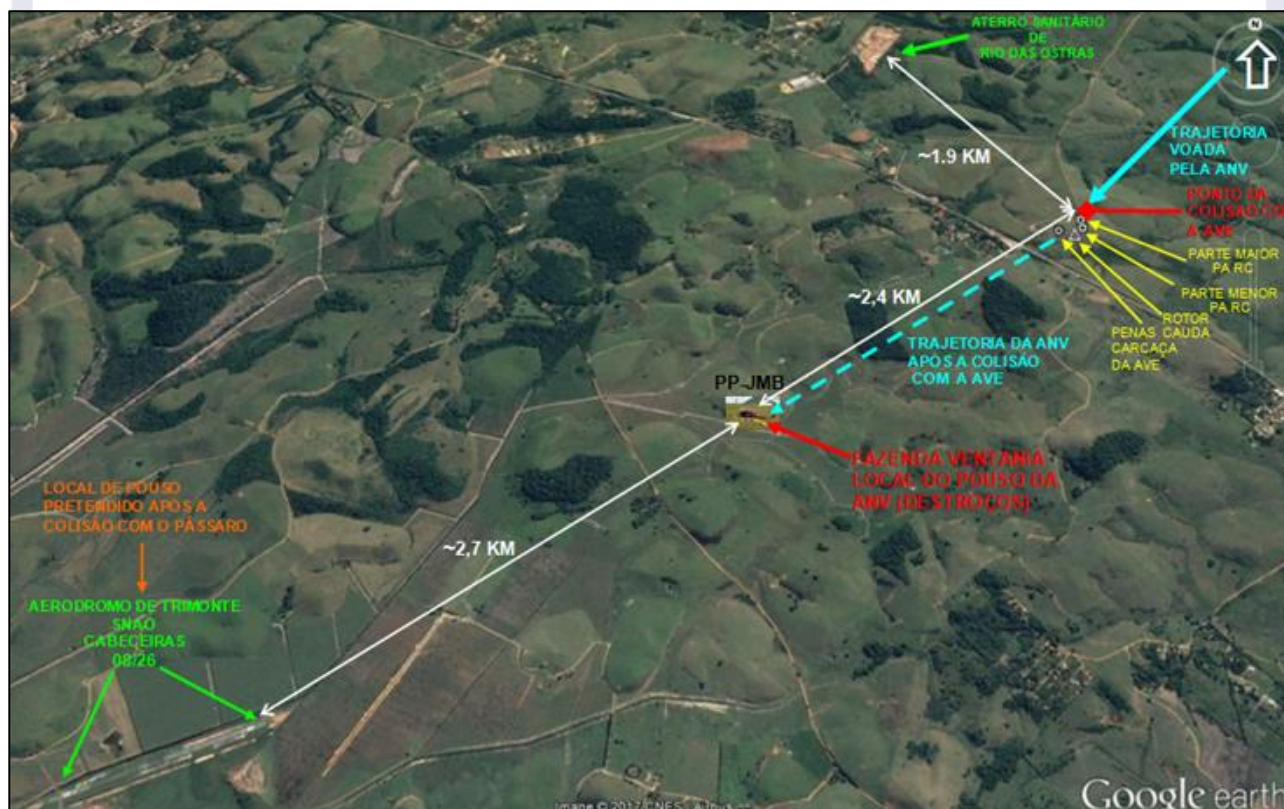
O piloto relatou que perdeu o comando do rotor de cauda após o impacto, mas conseguiu manter, precariamente, o controle da aeronave, mantendo a velocidade entre 60 e 70 kt. Ele tinha a intenção de realizar um pouso corrido no aeródromo de Trimonte, localizado no prolongamento da rota voada, conforme o croqui da trajetória da aeronave mostrado na Figura 2.

Figura 2 - Croqui da trajetória da aeronave, com a indicação do aterro sanitário.

Aquela rota era familiar ao piloto e ele avistava aves na região durante os seus deslocamentos. Após análise do trecho voado, constatou-se a presença de um aterro sanitário a 1,9 km do local do impacto das aves contra a aeronave (Figura 2).

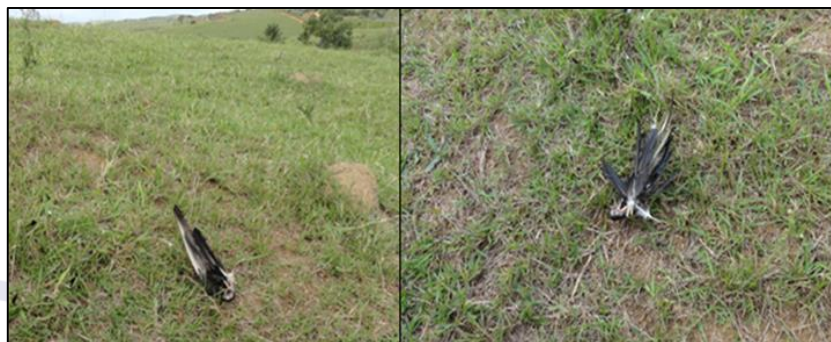
Durante a Ação Inicial, foram observadas e recolhidas partes de aves no perímetro do sítio do acidente (Figura 3).

Figura 3 - Fragmentos de ave observados e recolhidos na área do acidente.

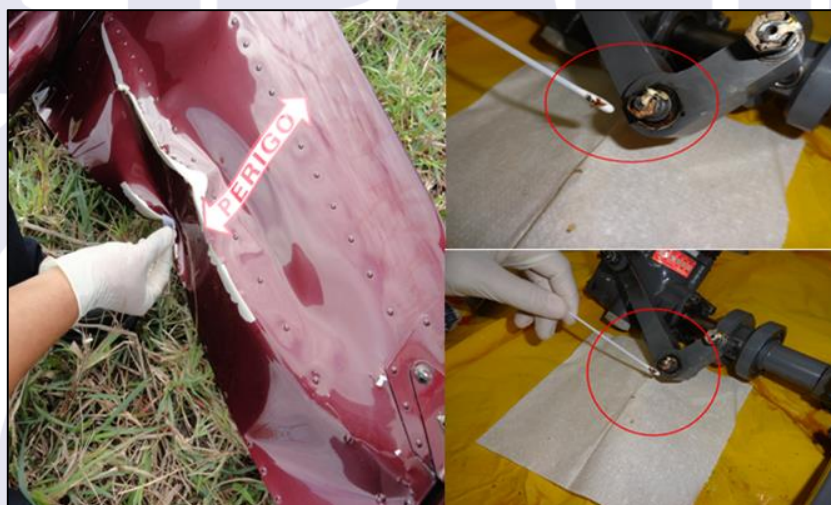
Também foi realizada a coleta de material orgânico na parte traseira do estabilizador vertical da aeronave, bem como da superfície do rotor de cauda (Figura 4).

Figura 4 - Material orgânico no estabilizador vertical da aeronave.

Adicionalmente, todas as amostras de material orgânico foram enviadas para análise laboratorial, cujos resultados indicaram similaridade de 100% com a espécie urubu-de-cabeça-preta (*Coragyps atratus*), associando o material examinado a tal espécie.

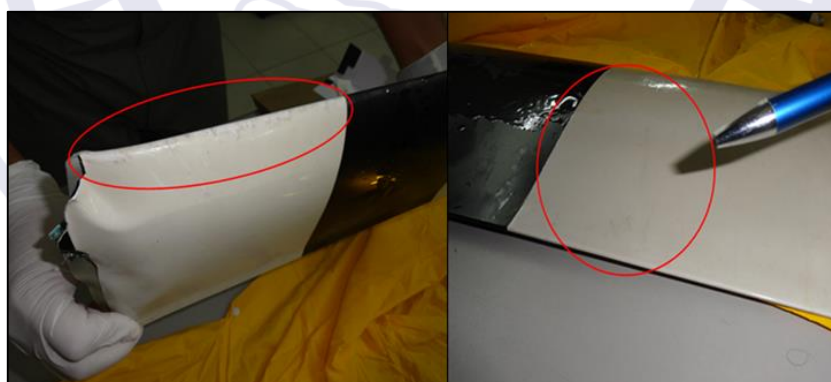
Da mesma forma, foram observadas marcas de impacto de ave nas pás do rotor de cauda (Figura 5).

Figura 5 - Marcas de impacto da ave contra o bordo de ataque da pá do rotor de cauda.

Com a finalidade de identificar os mecanismos de falha, os componentes do rotor de cauda do PP-JMB foram enviados para exames laboratoriais no Departamento de Ciência e Tecnologia Aeroespacial (DCTA). Os resultados encontrados na análise desses componentes indicaram que todas as fraturas apresentaram características típicas de falha por sobrecarga aplicada ao material, não sendo encontrados indícios de fadiga ou corrosão no material analisado.

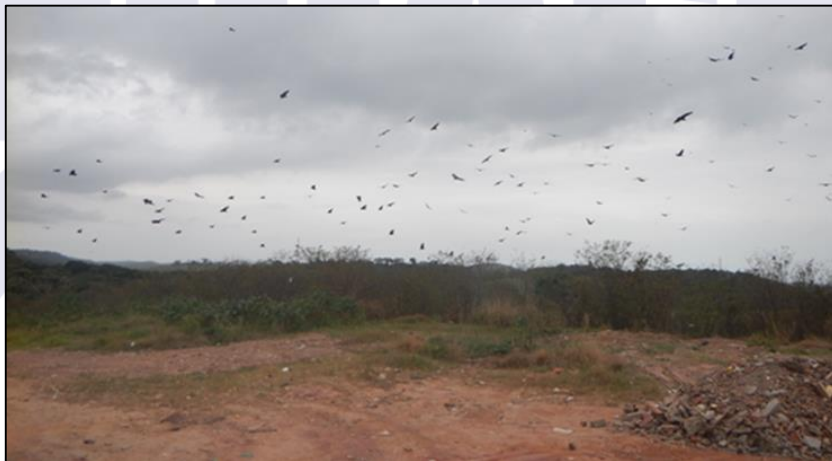
Pelo que foi observado durante a vistoria, pôde-se confirmar que o aterro estava a cerca de 7 km do aeródromo de Trimonte e que a rota voada pela aeronave estava, de fato, sujeita à presença de aves, em face da grande quantidade desses animais nos arredores do aterro (Figura 6).

Figura 6 - Constatação da grande quantidade de aves nas proximidades do aterro sanitário de Rio das Ostras.

Restou evidente, portanto, que aquele aterro sanitário, nas condições em que se encontrava, constituía-se como um foco atrativo para aves.

Havia evidências de que o aterro sanitário não estaria seguindo, adequadamente, as normas e legislações previstas que regulavam esse tipo de atividade.

Monitorar os dados do Sistema de Gerenciamento de Risco Aviário (SIGRA), disponibilizado pelo CENIPA na sua página na internet, em especial o avistamento e as colisões reportadas na rota SJPN-SDRE, a fim de atuar junto às autoridades competentes, visando reduzir atividades urbanas que se constituem ou venham a se constituir em potenciais focos de atração de aves nas áreas de influência de aeródromos, conforme estabelecido na Política Nacional de Aviação Civil (PNAC), aprovada pelo Decreto nº 6780/2009.

O município de Rio das Ostras criou um Centro de Tratamento de Resíduos (CTR), onde operou o antigo aterro sanitário até o primeiro semestre de 2019.

Após essa data, o CTR foi devidamente licenciado pelo Instituto Estadual do Ambiente do Rio de Janeiro (INEA-RJ). A atividade de transbordo de resíduos passou a ser realizada dentro de uma área do CTR, onde os resíduos são dispostos e retirados para um aterro sanitário licenciado fora do Município.
