**COMANDO DA AERONÁUTICA**  
**CENTRO DE INVESTIGAÇÃO E PREVENÇÃO DE**  
**ACIDENTES AERONÁUTICOS**

**RELATÓRIO FINAL**  
**IG-145/CENIPA/2016**

<b>OCORRÊNCIA:</b>	<b>INCIDENTE GRAVE</b>
<b>AERONAVE:</b>	<b>PP-MHJ</b>
<b>MODELO:</b>	<b>PZL-SW4</b>
<b>DATA:</b>	<b>08NOV2016</b>

O presente Relatório Final refere-se ao incidente grave com a aeronave PP-MHJ, modelo PZL-SW4, ocorrido em 08NOV2016, classificado como “[SCF-NP] Falha ou mau funcionamento de sistema/componente | Com para-brisas/janela/porta”.

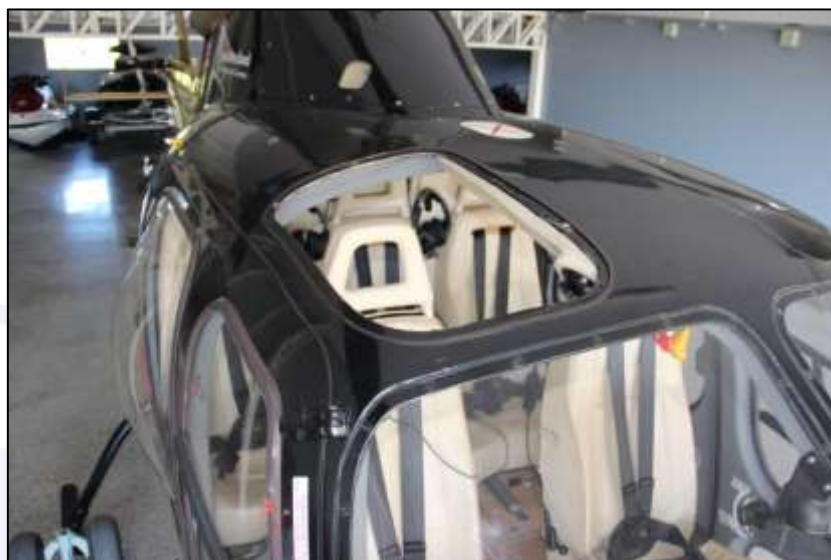
A aeronave teve danos leves. Os danos se restringiram à perda da vigia.

A *upward vision window right* não foi encontrada.

A aeronave não teve danos, além da perda da vigia superior direita.

Figura 1 - Visão do dano à aeronave.
