RELATÓRIO FINAL
A-107/CENIPA/2016

OCORRÊNCIA:	ACIDENTE
AERONAVE:	PP-MMJ
MODELO:	B36TC
DATA:	03AGO2016

O presente Relatório Final refere-se ao acidente com a aeronave PP-MMJ, modelo B36TC, ocorrido em 03AGO2016, classificado como “com trem de pouso”.

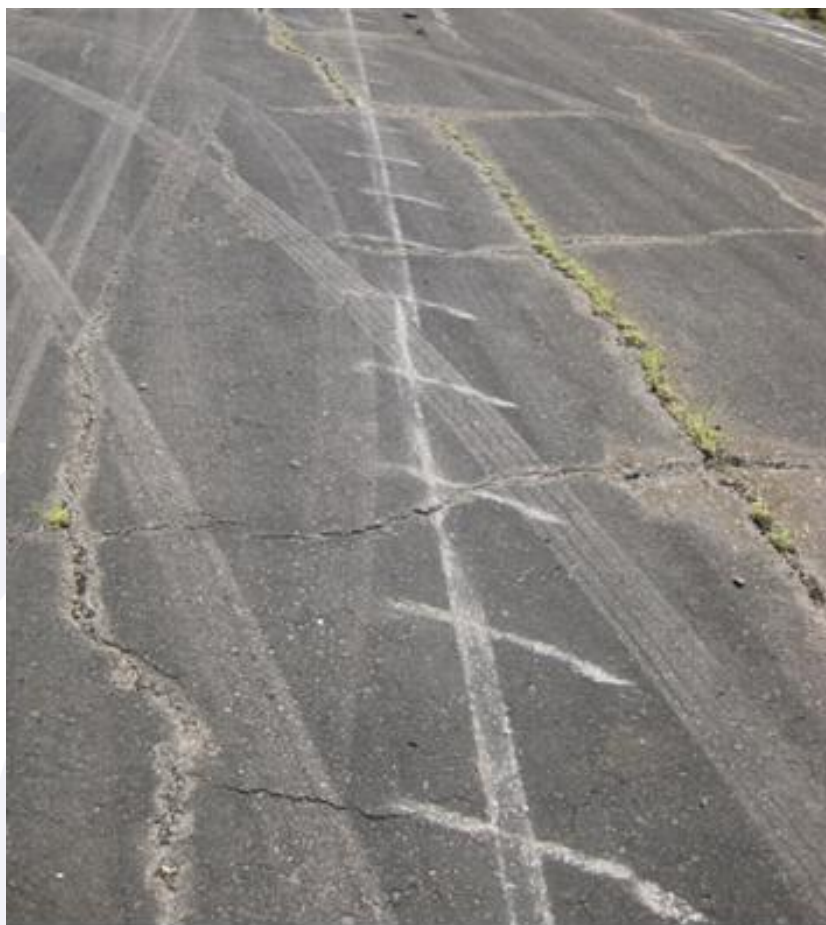
Figura 1 - Ranhuras, sem muita profundidade, em uma das laterais da pista, bem como marcas do contato da hélice com o solo.

Durante a ação inicial, foi constatado que algumas partes da pista, principalmente as laterais, apresentavam ranhuras (Figura 1), porém, no prolongamento central, não foi possível verificar anormalidades que possam ter interferido na operação da aeronave no dia da ocorrência (Figura 2).

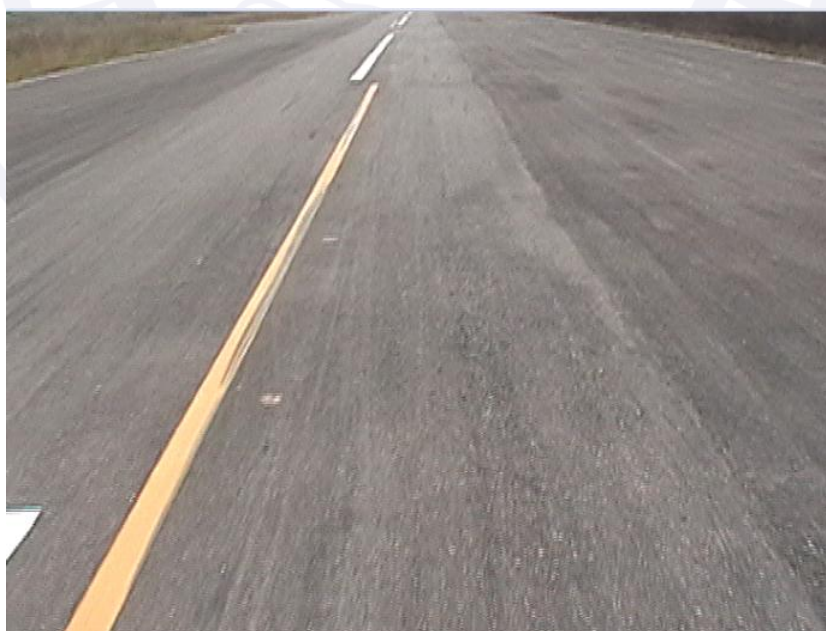
Figura 2 - Prolongamento do eixo central da pista, sentido 36/18, aparentemente sem qualquer tipo de anormalidade.

Um exame da faixa de pista de SWLB, feito pelos investigadores durante a ação inicial, não detectou qualquer deformação capaz de prejudicar o pouso, especialmente de impulsionar a aeronave para cima após o toque.

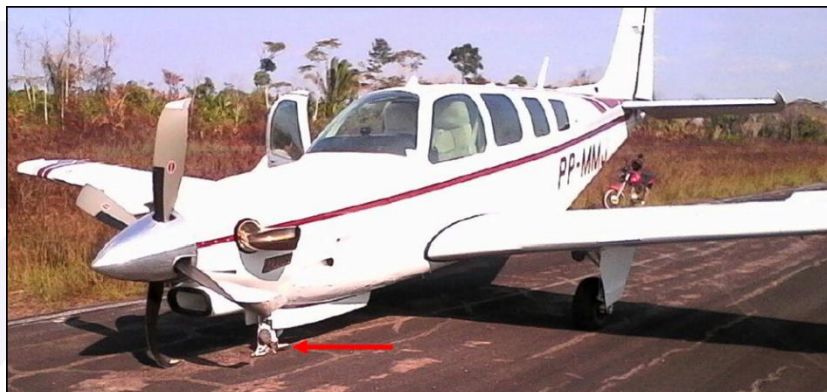
Após a quebra do trem de pouso auxiliar, as quatro pás da hélice colidiram contra a pista, incorrendo em danos e causando a parada brusca do motor (Figura 3).

Figura 3 - Vista frontal esquerda da aeronave. A seta vermelha identifica o local de quebra do trem de pouso auxiliar.

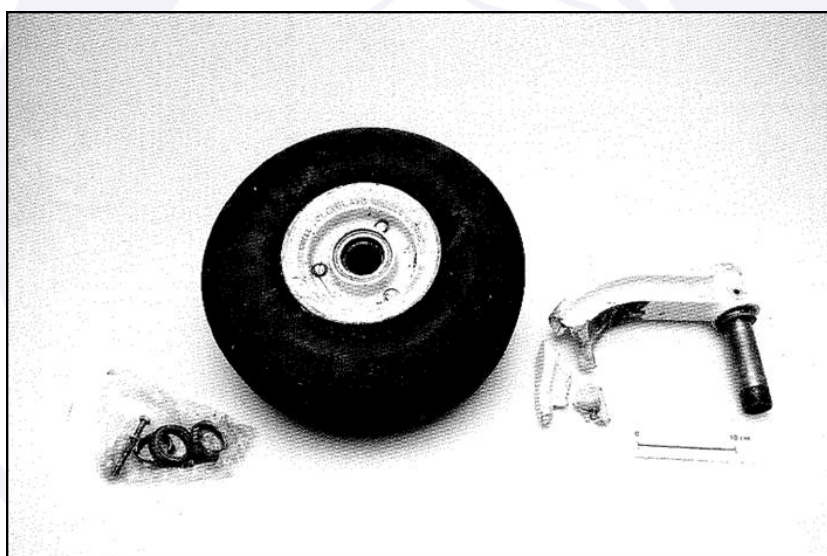
Figura 4 - Vista geral dos componentes do trem de pouso de nariz.

Houve desprendimento de parte do trem de pouso auxiliar: pedaço da haste e do conjunto roda e pneu (Figura 4).

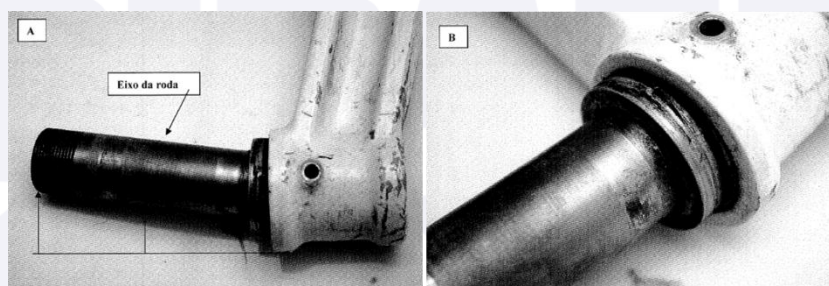
Foram realizados exames visuais e por estereoscopia nos componentes do trem de pouso auxiliar (Figura 5), tendo sido constatado o empenamento do eixo da roda. Da mesma forma, foram identificadas fraturas no garfo, com ângulo de aproximadamente 45°.

Figura 5 - Fotografias "A" e "B" do garfo do trem de pouso auxiliar.

Os exames indicaram que estes danos ocorreram por sobrecarga.

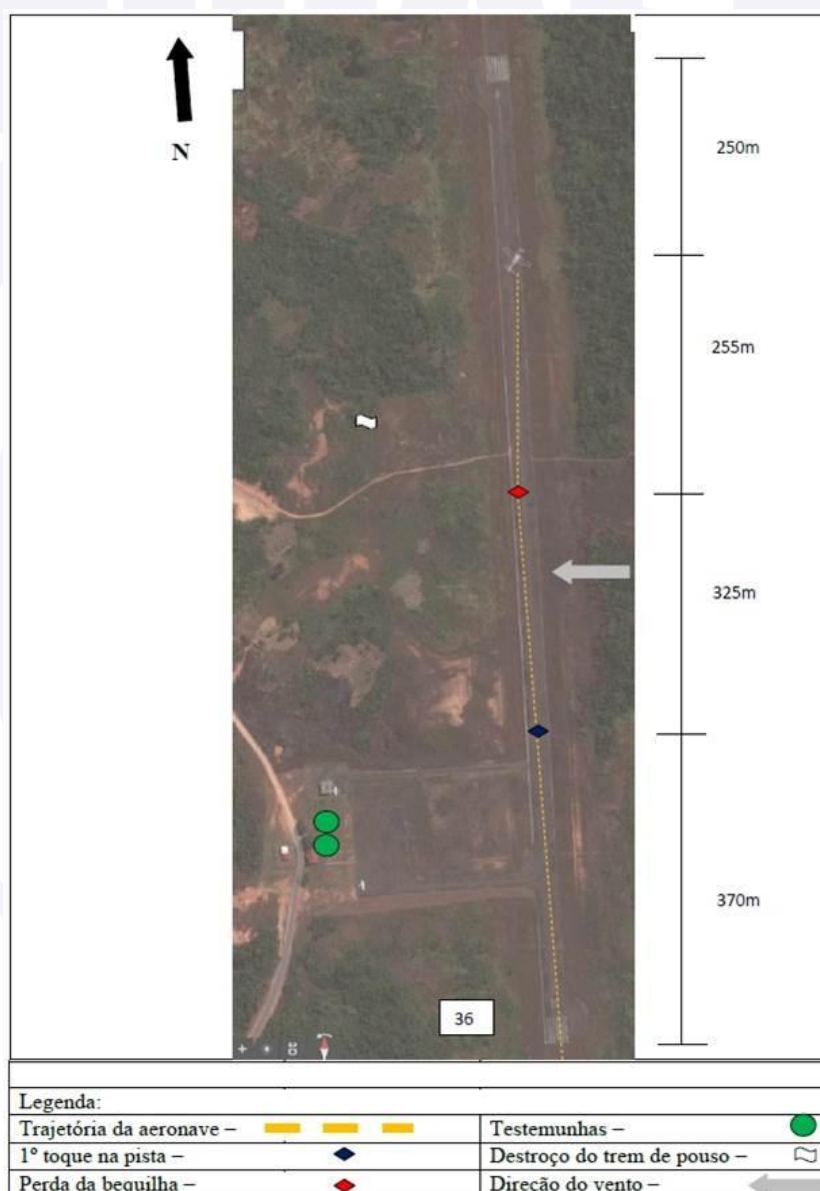
Figura 6 - Trajetória de pouso, ponto de toque, ponto de parada e posição das testemunhas.

O trem de pouso foi localizado pelo pessoal de apoio de solo do aeródromo antes do local de parada e do lado esquerdo da pista (Figura 6).

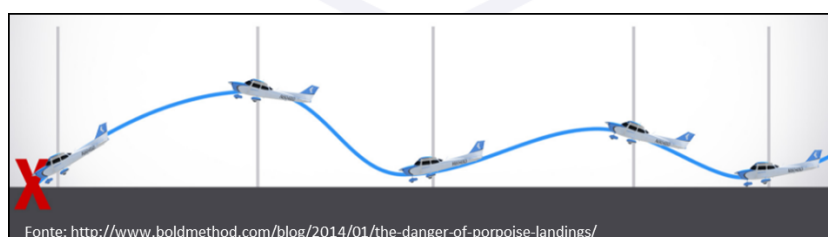
O pouso *porpoise* é uma aterragem definida por uma série de saltos e mergulhos, de forma que, ao tocar a pista, a aeronave é impulsionada para cima, afastando-se do solo com velocidade insuficiente para voar. Como resultado deste salto sem velocidade, a aeronave retorna ao solo e toca a pista de maneira brusca, sendo impulsionada novamente para cima, de maneira contínua (Figura 8).

Figura 8 - Trajetória da aeronave durante a ocorrência de *porpoise landing*.

Essas oscilações podem ocorrer a partir de um pouso com velocidade acima do previsto, ou por ação de fenômenos meteorológicos como uma rajada de vento.

Caso o efeito de oscilação não seja interrompido em tempo, a força com que a aeronave se choca contra o solo pode aumentar, chegando ao ponto em que uma falha estrutural poderá ocorrer, tal como a quebra do trem de pouso auxiliar observada nesta ocorrência.

A prática mais comum para controlar esse tipo de situação é executar uma arremetida assim que se percebe a entrada em *porpoising*, realizando nova aproximação.
