**COMANDO DA AERONÁUTICA**  
**CENTRO DE INVESTIGAÇÃO E PREVENÇÃO DE**  
**ACIDENTES AERONÁUTICOS**

**RELATÓRIO FINAL SIMPLIFICADO**

DADOS DA OCORRÊNCIA			
DATA - HORA	INVESTIGAÇÃO	SUMA(I) Nº	
27JUL2018 - 15:30 (UTC)	SERIPA I	A-127/CENIPA/2018	
CLASSIFICAÇÃO	TIPO(S)	SUBTIPO(S)	
ACIDENTE	[SCF-PP] FALHA OU MAU FUNCIONAMENTO DO MOTOR	FALHA DO MOTOR EM VOO	
LOCALIDADE	MUNICÍPIO	UF	COORDENADAS
BARRA MANSA	SÃO FÉLIX DO XINGU	PA	05°39'24"S 051°36'29"W

DADOS DA AERONAVE		
MATRÍCULA	FABRICANTE	MODELO
PP-MMR	CESSNA AIRCRAFT	210L
OPERADOR	REGISTRO	OPERAÇÃO
PARTICULAR	TPP	PRIVADA

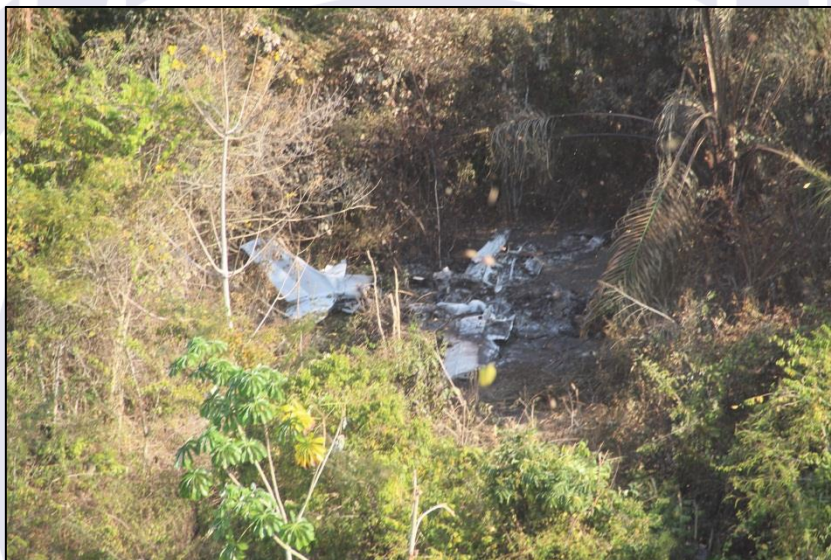
O primeiro impacto ocorreu contra uma árvore de 9m de altura em um ângulo de, aproximadamente, 17°. Em seguida, houve a colisão da extremidade da asa direita contra outra árvore. Tal impacto gerou o cisalhamento desse componente e iniciou o fogo que consumiu a aeronave.

A aeronave ficou destruída. Um passageiro sofreu lesões graves, dois tripulantes e dois passageiros sofreram lesões fatais.

Figura 1 - Destroços da aeronave.
