COMANDO DA AERONÁUTICA
CENTRO DE INVESTIGAÇÃO E PREVENÇÃO DE
ACIDENTES AERONÁUTICOS

RELATÓRIO FINAL
IG-003/CENIPA/2019

PP-BGG e PR-YRA

EMB500 e A320-251N

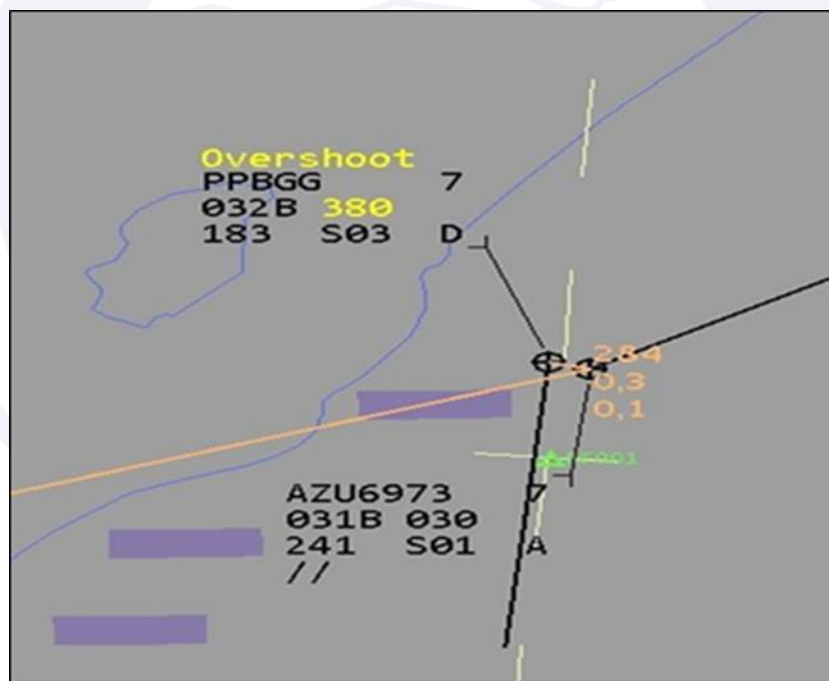
A separação vertical e horizontal entre as duas aeronaves foi de 100ft e de 0,3 NM, respectivamente, de acordo com a visualização radar (Figura 1).

Figura 1 - Visualização radar da menor distância registrada entre as aeronaves.
