COMANDO DA AERONÁUTICA
CENTRO DE INVESTIGAÇÃO E PREVENÇÃO DE
ACIDENTES AERONÁUTICOS

RELATÓRIO FINAL SIMPLIFICADO

DADOS DA OCORRÊNCIA				
DATA - HORA	INVESTIGAÇÃO	SUMA N°		
03MAIO2018 - 11:40 (UTC)	SERIPA I	A-081/CENIPA/2018		
CLASSIFICAÇÃO	TIPO(S)	SUBTIPO(S)		
ACIDENTE	[LOC-I] PERDA DE CONTROLE EM VOO	NIL		
LOCALIDADE	MUNICÍPIO	UF	COORDENADAS	
FAZENDA CRISTALINA	PARAGOMINAS	PA	02°52'44"S	047°06'56"W

DADOS DA AERONAVE		
MATRÍCULA	FABRICANTE	MODELO
PT-BYQ	EMBRAER	EMB-203
OPERADOR	REGISTRO	OPERAÇÃO
PARTICULAR	TPP	AGRÍCOLA

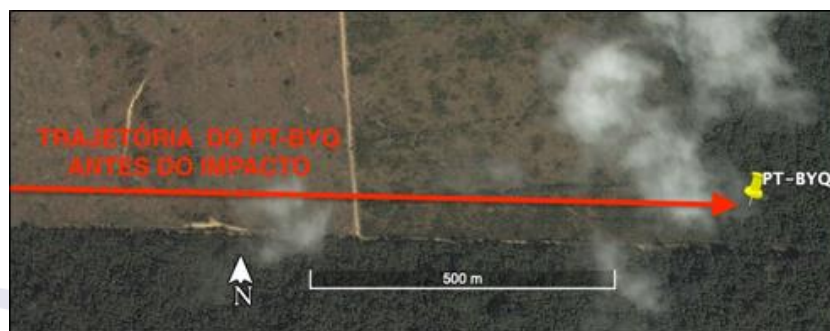
Segundo as informações fornecidas pelo comandante, ao final da sétima passagem, antes de iniciar a puxada para o reposicionamento, teria ocorrido uma queda brusca da velocidade e ele não conseguiu fazer com que o avião ganhasse altura para a realização da manobra. Em seguida, houve a colisão contra a mata, localizada no limite da área de aplicação, e o choque contra o solo (Figuras 1 e 2).

Figura 1 - Trajetória antes do impacto.

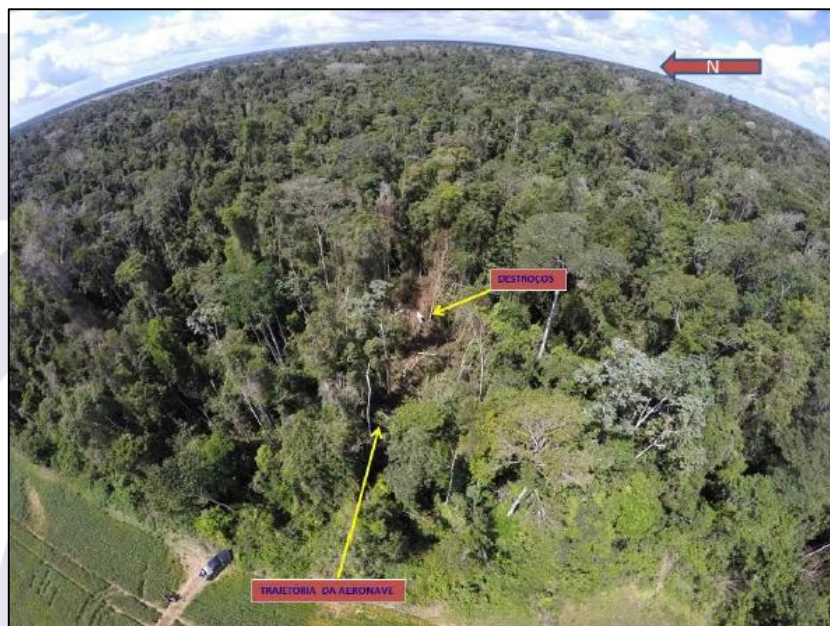
Figura 2 - Trajetória da aeronave e posição dos destroços após a parada total.

Nesse cenário, após um primeiro contato que desestabilizou o avião, possivelmente com os trens de pouso, teria ocorrido a perda do controle e a colisão contra o solo. A trajetória da aeronave até o local da parada final era coerente com essa hipótese.

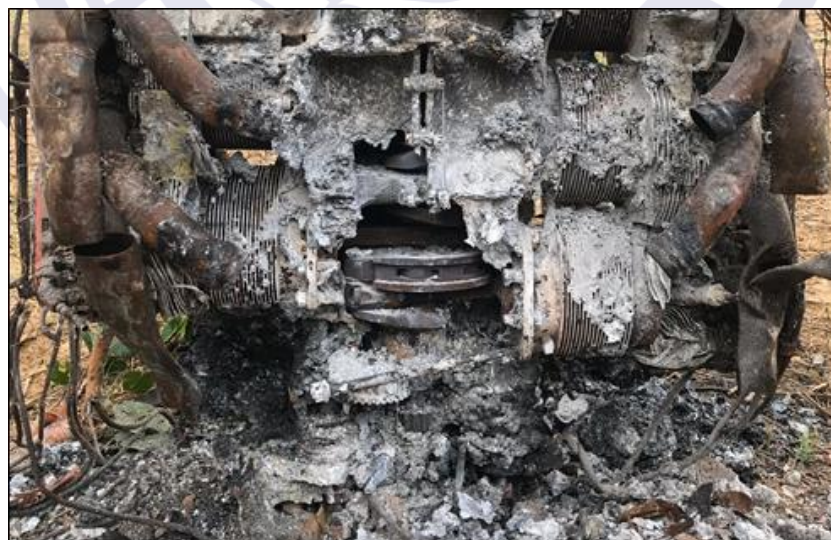
O fogo, que se seguiu ao impacto contra o solo, consumiu grande parte da aeronave, inclusive o grupo motopropulsor, o que inviabilizou o seu exame para a identificação de indícios que apontassem para uma falha do motor, de seus componentes, ou do governador da hélice durante os eventos que precederam o acidente (Figuras 3 e 4).

Figura 3 - Vista do motor do PT-BYQ mostrando a severidade dos danos decorrentes do fogo.

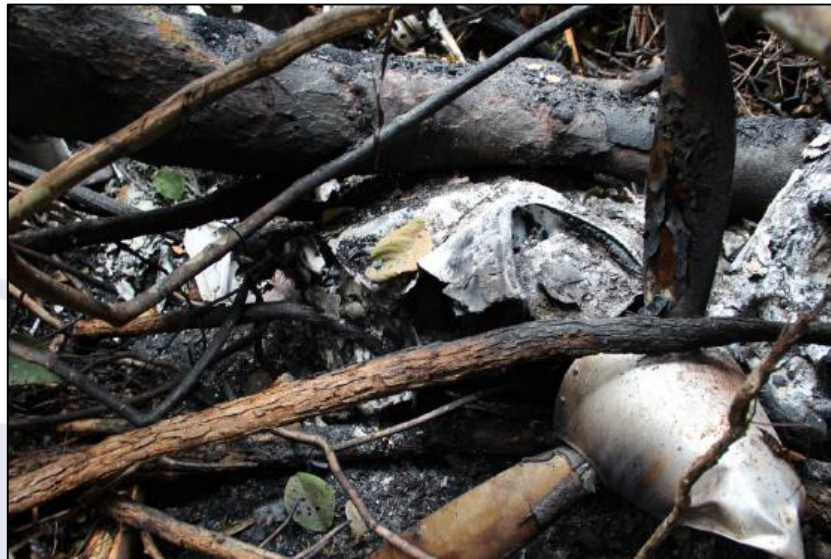
Figura 4 - Vista do grupo motopropulsor na posição em que foi encontrado no sítio do acidente.

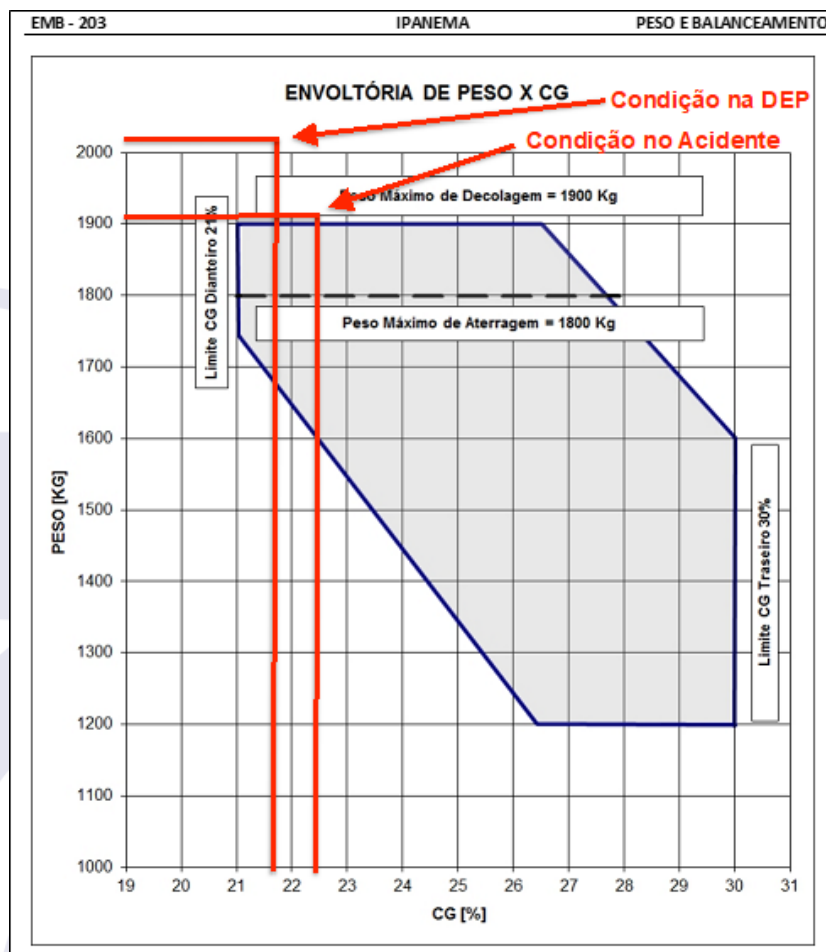
Figura 7 - Envelope de Peso x CG, página 6, Seção 6, Ver 3 de 11DEZ2017 do Manual de Voo do EMB 203.

Assim, considerando o gráfico da Figura 7, no momento da decolagem e, possivelmente, também no momento do acidente, a aeronave estava fora do envelope de operação.

O voo fora dos parâmetros estabelecidos e ensaiados pelo fabricante pode contribuir para que a aeronave se comporte de maneira diferente do esperado pelo piloto. O excesso de peso pode resultar em retardo nas respostas, demandar maiores amplitudes de comando e aplicação de potência adicional para se obter a performance esperada do avião, podendo, inclusive, inviabilizar algumas manobras.

Dessa forma, a não realização dos cálculos requeridos para a decolagem caracterizou uma inadequação dos trabalhos de preparação para o voo que pode ter contribuído para este acidente.

Divulgar os ensinamentos colhidos na presente investigação, a fim de alertar operadores e pilotos da aviação agrícola quanto à importância de realizar os cálculos de peso e balanceamento, levando em consideração a relação entre a capacidade de peso máximo do tanque de produtos (*hopper*) e o peso máximo de decolagem das aeronaves.
