COMANDO DA AERONÁUTICA
CENTRO DE INVESTIGAÇÃO E PREVENÇÃO DE
ACIDENTES AERONÁUTICOS

RELATÓRIO FINAL SIMPLIFICADO

DADOS DA OCORRÊNCIA				
DATA - HORA	INVESTIGAÇÃO	SUMA N°		
08JUL2017 - 15:00 (UTC)	SERIPA VI	A-092/CENIPA/2017		
CLASSIFICAÇÃO	TIPO(S)	SUBTIPO(S)		
ACIDENTE	[LOC-I] PERDA DE CONTROLE EM VOO	NIL		
LOCALIDADE	MUNICÍPIO	UF	COORDENADAS	
FORA DE AERODROMO	CAMPO NOVO DO PARECIS	MT	13°36'49"S	057°52'44"W

DADOS DA AERONAVE		
MATRÍCULA	FABRICANTE	MODELO
PP-IVG	PIPER AIRCRAFT	PA-34-200
OPERADOR	REGISTRO	OPERAÇÃO
AERoclube de VÁRZEA GRANDE	PRI	PRIVADA

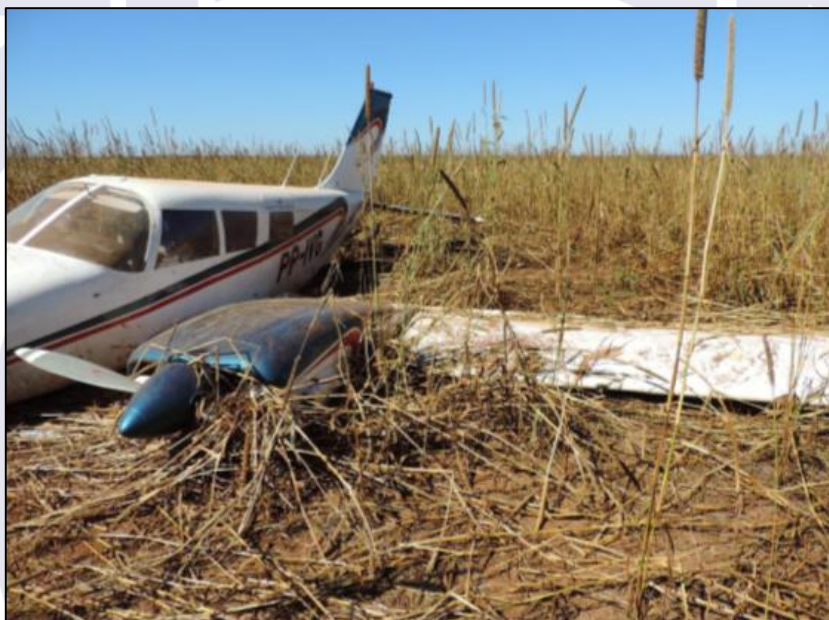
A aeronave teve danos substanciais. O tripulante e o passageiro saíram ilesos.

Figura 1 - Aeronave após a ocorrência.

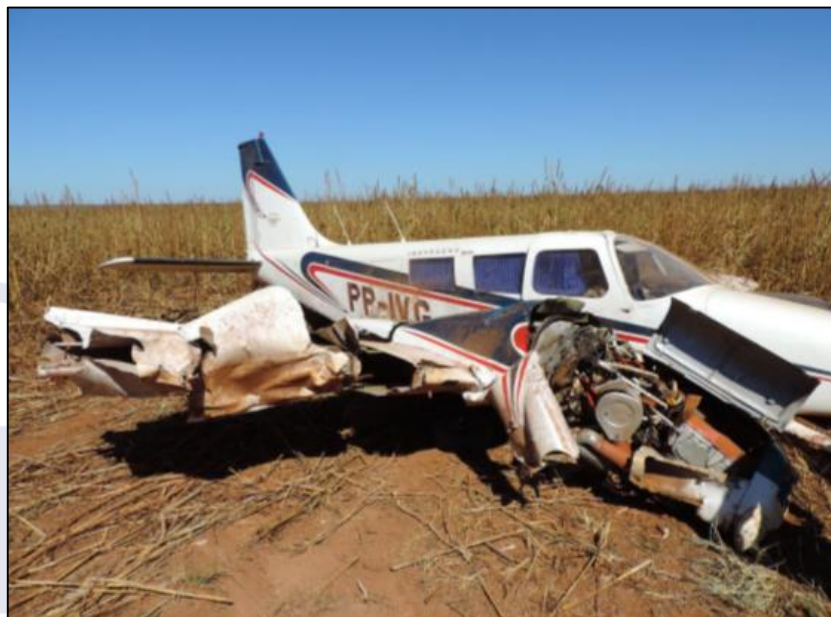
A hipótese mais provável foi a de um disparo inadvertido de um dos servos do piloto automático (PA), forçando a aeronave a um giro abrupto à direita, o qual só foi atenuado após o corte do motor esquerdo (redução do efeito de torque). Entretanto, o grau de destruição da asa direita impediu a realização de testes ou pesquisas nos componentes do PA (Figura 3).

Figura 3 - Detalhe dos danos à asa e ao motor direito da aeronave.
