COMANDO DA AERONÁUTICA
CENTRO DE INVESTIGAÇÃO E PREVENÇÃO DE
ACIDENTES AERONÁUTICOS

RELATÓRIO FINAL SIMPLIFICADO

DADOS DA OCORRÊNCIA					
DATA - HORA		INVESTIGAÇÃO		SUMA Nº	
01JAN2019 - 14:38 (UTC)		SERIPA V		A-001/CENIPA/2019	
CLASSIFICAÇÃO		TIPO(S)		SUBTIPO(S)	
ACIDENTE		[SCF-NP] FALHA OU MAU FUNCIONAMENTO DE SISTEMA/ COMPONENTE		COM TREM DE POUSO	
LOCALIDADE		MUNICÍPIO		UF	COORDENADAS
AERÓDROMO COSTA ESMERALDA (SDEN)		PORTO BELO		SC	27°09'59"S 048°37'21"W

DADOS DA AERONAVE		
MATRÍCULA	FABRICANTE	MODELO
PP-MAX	PIPER AIRCRAFT	PA-46-350P
OPERADOR		REGISTRO
PARTICULAR		TPP
OPERADOR		OPERAÇÃO
PARTICULAR		PRIVADA

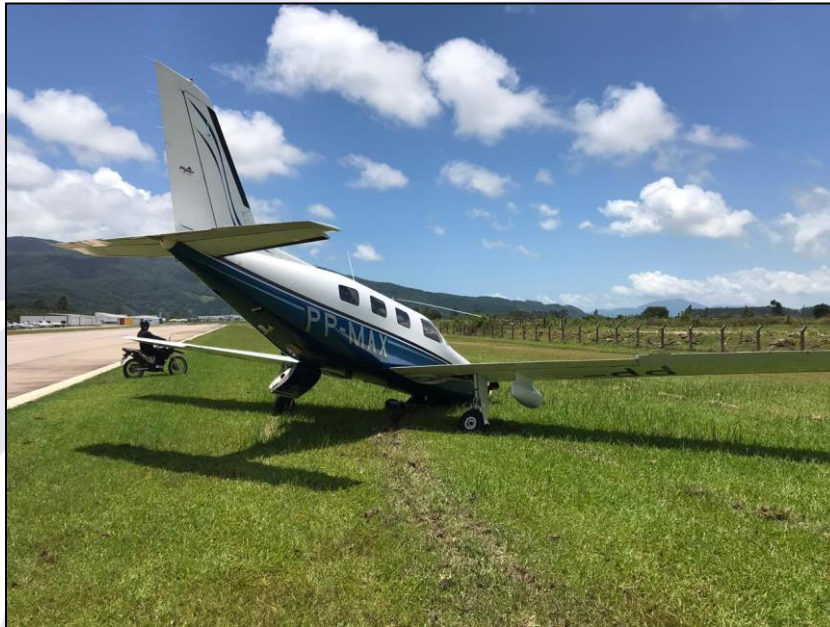
Durante o pouso em SDEN, a aeronave saiu da pista pela lateral direita.

A aeronave teve danos substanciais. Todos saíram ilesos.

Figura 1 - Vista da aeronave após a parada total.

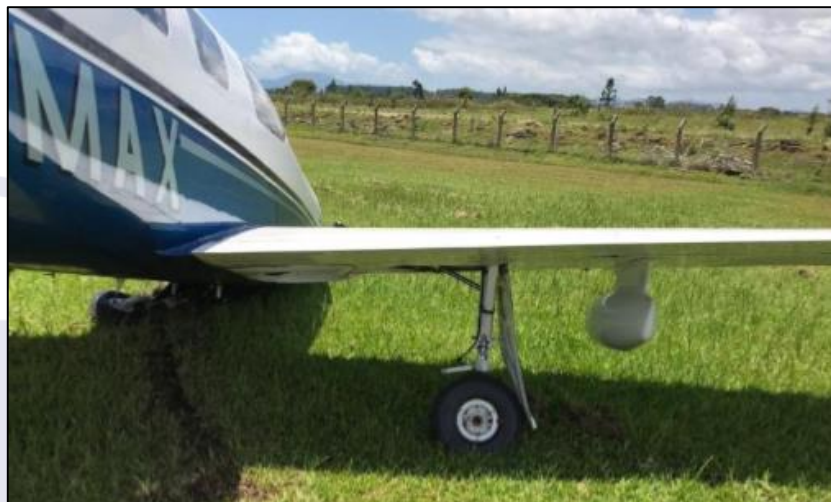
Durante a ação inicial, verificou-se que a roda do trem de pouso principal direito estava a 90° em relação ao eixo longitudinal da aeronave (Figura 2).

Figura 2 - Posição do trem de pouso principal direito.

- h) a roda do trem de pouso direito girou 90° em seu eixo;
- i) houve perda do controle direcional, logo após o pouso, com a consequente saída pela lateral direita da pista;

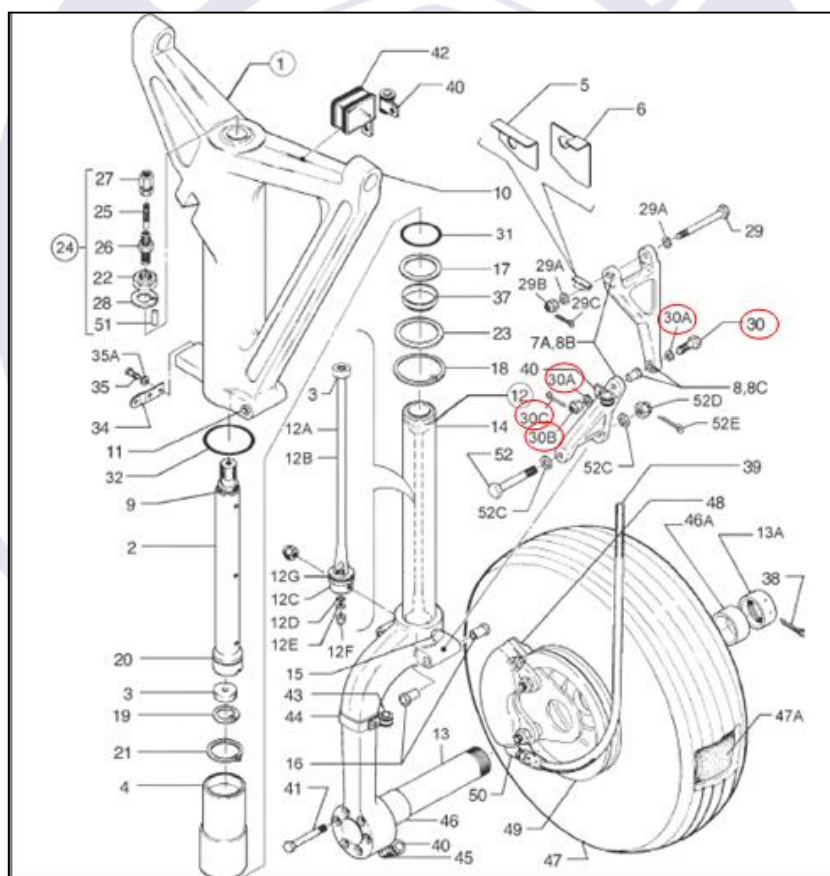
Também foi observada a ausência do parafuso, das arruelas, da porca e do contrapino que unia as duas partes do *Link Assy - Landing Gear Torque* (tesoura) do trem de pouso principal direito. Tais componentes não foram encontrados (Figura 3).

Figura 2 - Ilustração técnica da perna do trem de pouso principal, com destaque para os componentes ausentes.

Uma provável hipótese para a perda do pino seria a realização de uma manutenção inadequada associada a falhas nas inspeções dos componentes do trem de pouso direito, que teriam acarretado a falta do contrapino na porca do parafuso de união do conjunto *Link Assy - Landing Gear Torque*.

- j) o contrapino, arruelas, porca e o parafuso central do *Link Assy - Landing Gear Torque* do trem de pouso principal direito não foram encontrados;
- k) a aeronave teve danos substanciais; e

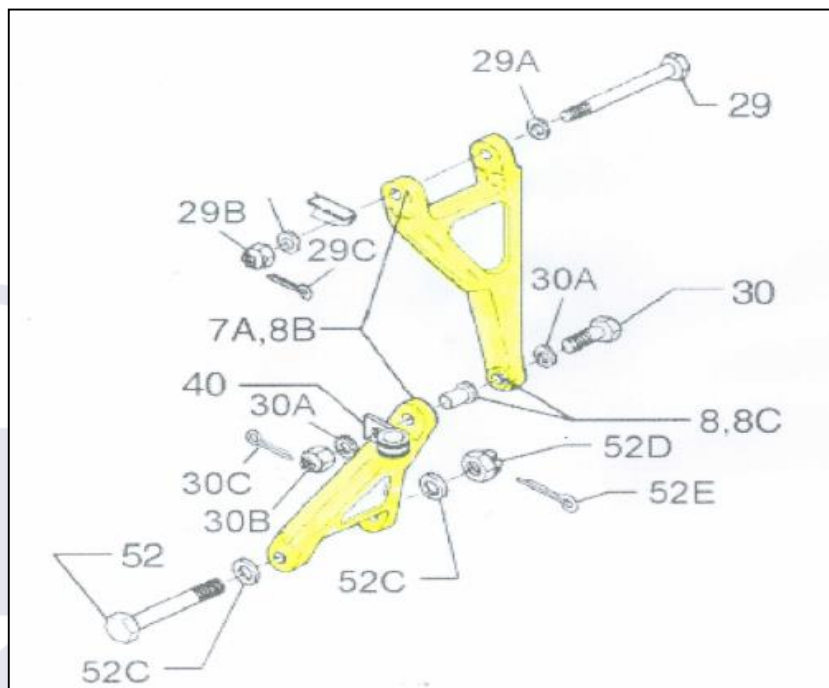
Figura 3 - Detalhe dos componentes do *Link Assy - Landing Gear Torque*.

O *Link Assy - Landing Gear Torque*, cuja função era articular a distensão do amortecedor e manter a roda alinhada, foi enviado para análise.

Nos exames estereoscópicos, pôde-se observar que as superfícies das buchas do *Link Assy - Landing Gear Torque* apresentavam desgastes normais, ou seja, marcas de uso compatíveis com a operação da aeronave.

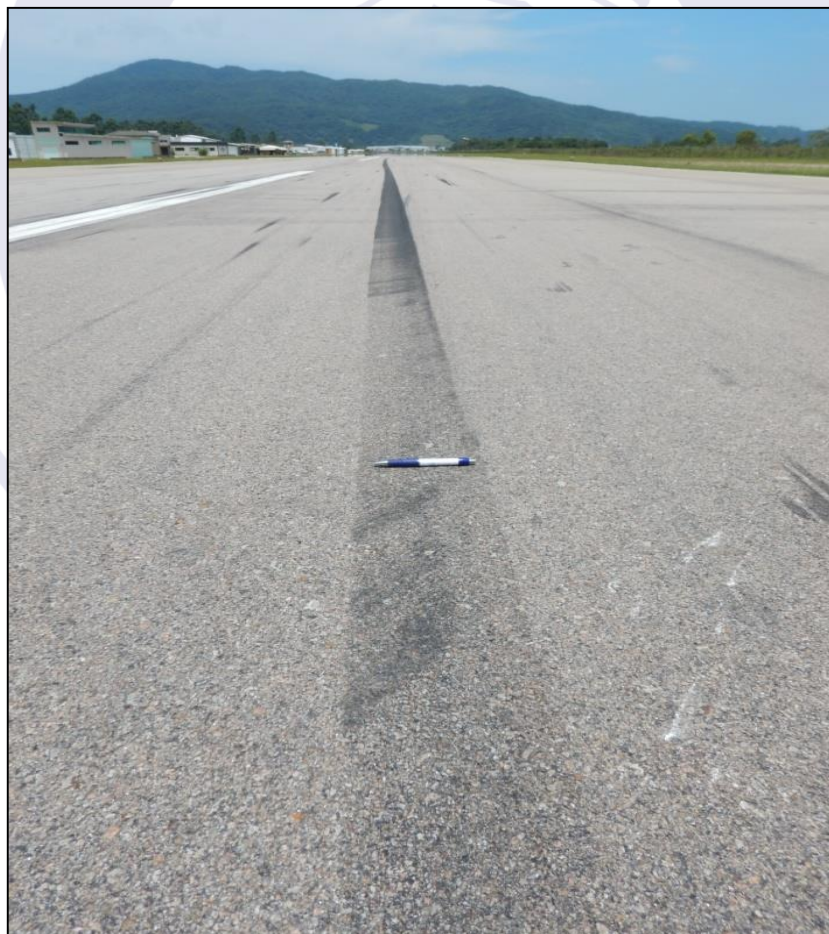
As marcas deixadas na pista e a deformação irregular do pneu do trem de pouso principal direito revelaram que, após o toque, o pneu direito percorreu a pista de pouso desalinhado 90° em seu eixo (Figura 4).

Figura 4 - Marcas do pneu do trem de pouso principal direito.
