COMANDO DA AERONÁUTICA
CENTRO DE INVESTIGAÇÃO E PREVENÇÃO DE
ACIDENTES AERONÁUTICOS

RELATÓRIO FINAL SIMPLIFICADO

| DADOS DA OCORRÊNCIA | | | | | |
|---|--|---|--|---|--|
| 17JUN2018 - 17:20 (UTC) | | SERIPA IV | | A-103/CENIPA/2018 | |

| DADOS DA AERONAVE | | |
|---|---|---|
| PP-MEY | PIPER AIRCRAFT | PA-34-220T |

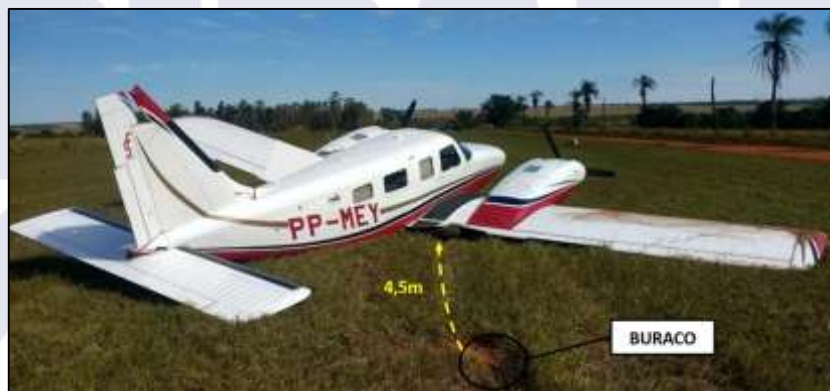
Após o pouso, foi realizada curva de 180 graus na pista, para táxi até a área de estacionamento. No início da curva, o trem de pouso direito afundou no solo e caiu em um buraco, ocasionando sua quebra.

Figura 1: Posição final da aeronave PP-MEY.

No momento em que a roda afundou, ocorreu a quebra da perna de força direita e toque da hélice contra o solo, bem como amassamento da fuselagem e da asa direita.

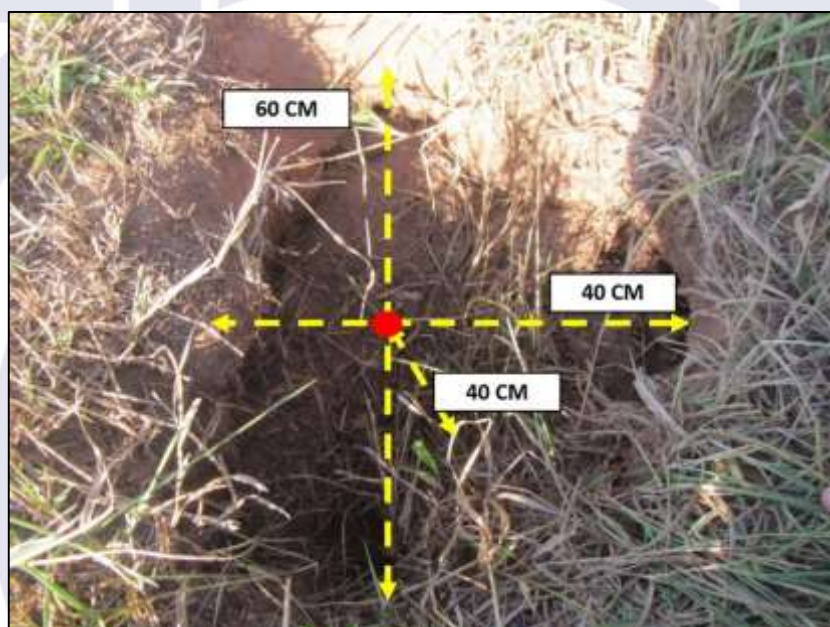
Porém, logo após o pouso, quando a aeronave estava taxiando sobre a pista, o trem de pouso direito passou por cima de um formigueiro que afundou.

Por ocasião da ação inicial de investigação, foram verificados outros formigueiros ao longo da pista de pouso. Essas colônias de formigas acabaram por fragilizar o solo, de maneira que a resistência naquela área era menor que a oficial, o que possibilitou que, ao passar sobre essa área, ocorresse o afundamento do solo.

Figura 2: Afundamento no solo causado pela passagem da roda do trem de pouso principal direito do PP-MEY em cima do formigueiro.

Em face do deslocamento da aeronave, quando o trem de pouso foi travado pelo buraco, este foi submetido a um esforço para o qual não havia sido projetado, o que ocasionou a quebra do componente. Com a quebra houve o toque da hélice direita contra o solo e amassamento da fuselagem e da asa direita.

Assim, era responsabilidade do proprietário do aeródromo manter a pista de pouso em condições seguras de operação, mas, devido a presença dos formigueiros na área destinada ao pouso, pôde-se inferir que a manutenção não foi realizada adequadamente, o que permitiu o surgimento de pontos de fragilidade no solo (formigueiros), que não suportaram o peso da aeronave.
