COMANDO DA AERONÁUTICA
CENTRO DE INVESTIGAÇÃO E PREVENÇÃO DE
ACIDENTES AERONÁUTICOS

RELATÓRIO FINAL SIMPLIFICADO

DADOS DA OCORRÊNCIA			
DATA - HORA	INVESTIGAÇÃO	SUMA(I) Nº	
04MAR2018 - 14:43 (UTC)	SERIPA V	A-513/CENIPA/2019	
CLASSIFICAÇÃO	TIPO(S)	SUBTIPO(S)	
ACIDENTE	[LOC-I] PERDA DE CONTROLE EM VOO	NIL	
LOCALIDADE	MUNICÍPIO	UF	COORDENADAS
FORA DE AERÓDROMO	OSÓRIO	RS	29°54'36''S 050°15'09''W

DADOS DA AERONAVE		
MATRÍCULA	FABRICANTE	MODELO
PP-ZQR	QUINTINO ROMAGNA FILHO E OUTRO	QR-15P LARUS
OPERADOR	REGISTRO	OPERAÇÃO
QUINTINO ROMAGNA FILHO E OUTRO	PET	PRIVADA

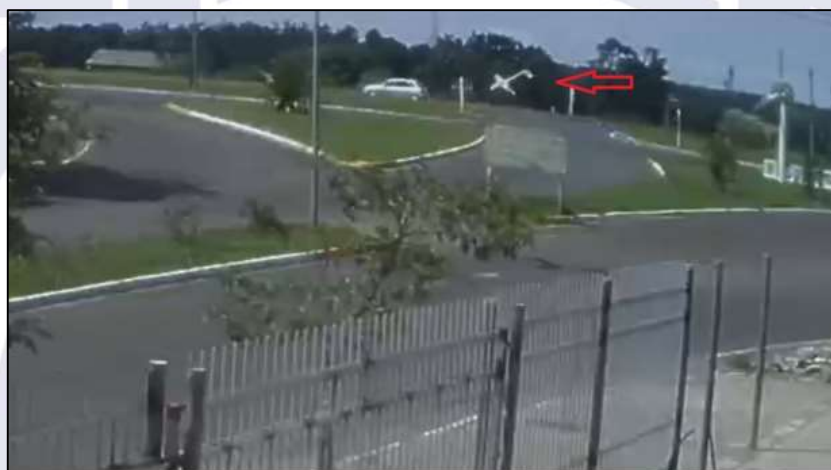
Após duas curvas completas de 360°, o planador girou para o voo invertido e colidiu no dorso contra o solo.

A aeronave ficou destruída.

Figura 1 - Momento da colisão (aeronave no dorso).

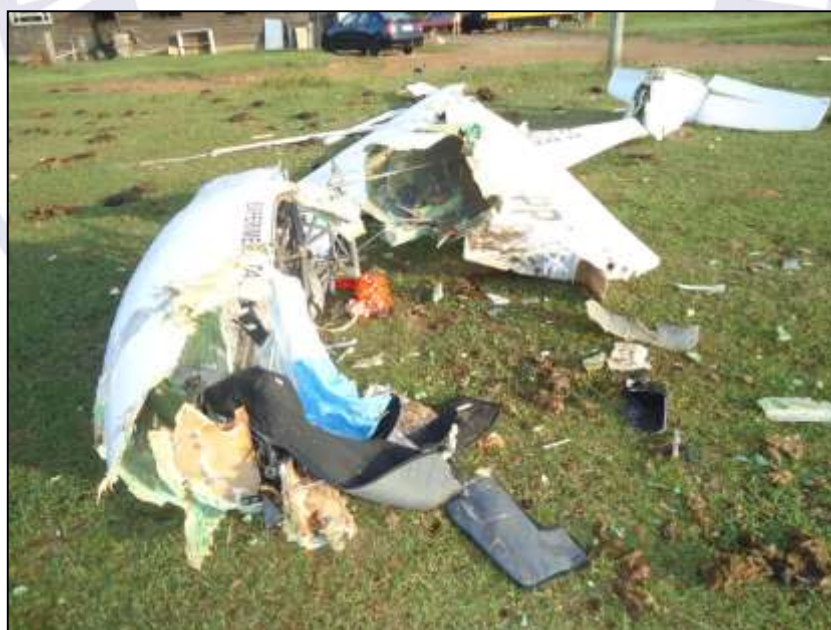
Figura 2 - Vista frontal do planado.
