COMANDO DA AERONÁUTICA
CENTRO DE INVESTIGAÇÃO E PREVENÇÃO DE
ACIDENTES AERONÁUTICOS

RELATÓRIO FINAL
A-081/CENIPA/2015

OCORRÊNCIA:	ACIDENTE
AERONAVE:	PR-ADA
MODELO:	AS 355 N
DATA:	29MAIO2015

O presente Relatório Final refere-se ao acidente com a aeronave PR-ADA, modelo AS 355 N, ocorrido em 29MAIO2015, classificado como “colisão em voo controlado contra o terreno (CFIT)”.

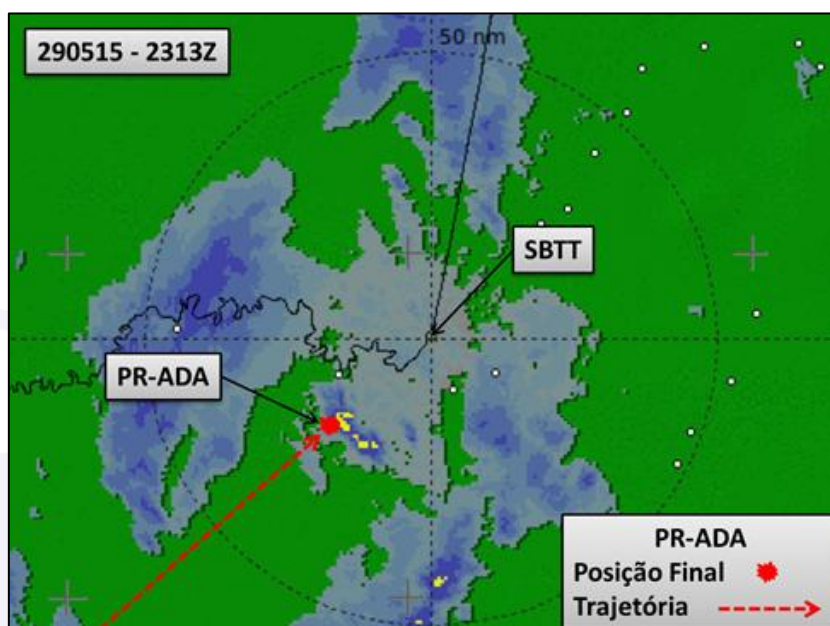
Contudo, de acordo com imagem do radar meteorológico de SBTT fornecida pela Rede de Meteorologia do Comando da Aeronáutica (REDEMET), às 23h13min (UTC) foi possível observar intensas formações meteorológicas no setor sudoeste do aeródromo, com a presença de nuvens de chuva do tipo *Towering Cumulus* (TCU) e *Cumulonimbus* (CB) (Figura 1).

Figura 1- Imagem radar da região de Tabatinga, às 23h13min (UTC).

Havia, também, nesta região a ocorrência de trovoadas, rajadas de ventos e chuva forte, informação confirmada por habitantes de um vilarejo localizado cerca de 4km do local do acidente.

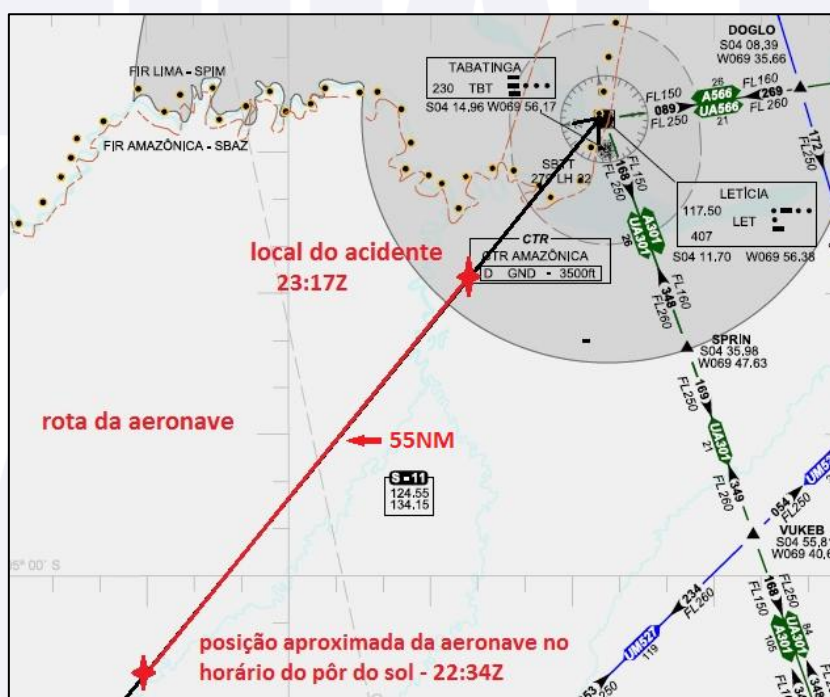
Considerando-se, também, a velocidade média empregada pela aeronave durante todo o deslocamento, tem-se que a distância estimada percorrida, durante o período noturno foi de 55NM. Durante esse período o piloto voou sob regras VFR, no período noturno, fora da TMA Amazônica.

Figura 3 - Rota voada pelo PR-ADA no período noturno.
