COMANDO DA AERONÁUTICA
CENTRO DE INVESTIGAÇÃO E PREVENÇÃO DE
ACIDENTES AERONÁUTICOS

RELATÓRIO FINAL SIMPLIFICADO

| DADOS DA OCORRÊNCIA | | | | | | |
|---|--|---|--|---|---|--|
| 25AGO2019 - 00:30 (UTC) | | SERIPA VI | | A-123/CENIPA/2019 | | |

| DADOS DA AERONAVE | | | | | | |
|---|--|---|---|--|---|--|
| PR-APN | | ROBINSON HELICOPTER | | | R44 II | |

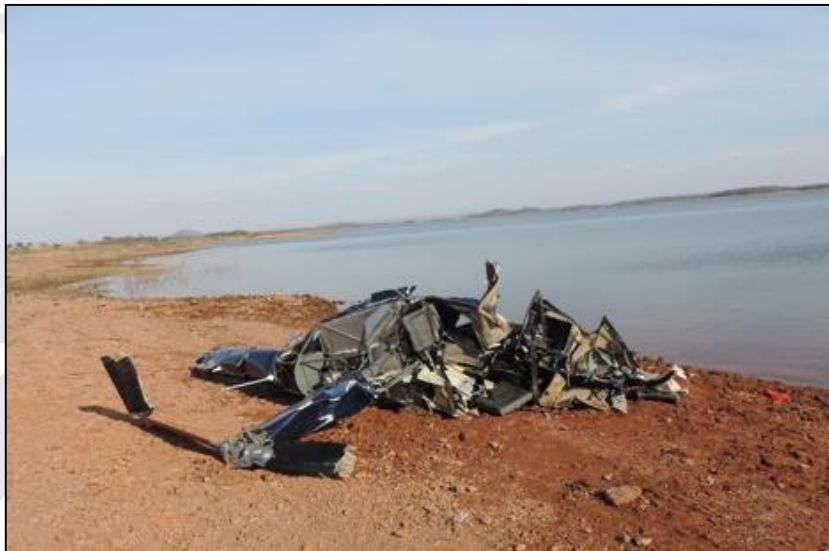
Com cerca de cinco minutos de voo, a aeronave colidiu contra o lago e submergiu.

Figura 1 - Vista do PR-APN após ser removido do Lago das Brisas.

A aeronave ficou destruída. O piloto e dois passageiros sofreram lesões fatais e a terceira passageira sofreu lesões leves.
