**COMANDO DA AERONÁUTICA**  
**CENTRO DE INVESTIGAÇÃO E PREVENÇÃO DE**  
**ACIDENTES AERONÁUTICOS**

**RELATÓRIO FINAL SIMPLIFICADO**

DADOS DA OCORRÊNCIA				
DATA - HORA		INVESTIGAÇÃO		SUMA Nº
26JUN2019 - 14:50 (UTC)		SERIPA I		A-095/CENIPA/2019
CLASSIFICAÇÃO	TIPO(S)		SUBTIPO(S)	
ACIDENTE	[SCF-NP] FALHA OU MAU FUNCIONAMENTO DE SISTEMA / COMPONENTE		COM TREM DE POUSO	
LOCALIDADE	MUNICÍPIO	UF	COORDENADAS	
AERÓDROMO DE ITAITUBA (SBIH)	ITAITUBA	PA	04°14'32"S	056°00'32"W

DADOS DA AERONAVE		
MATRÍCULA	FABRICANTE	MODELO
PR-ARJ	PIPER AIRCRAFT	PA-32R-301
OPERADOR	REGISTRO	OPERAÇÃO
PARTICULAR	TPP	PRIVADA

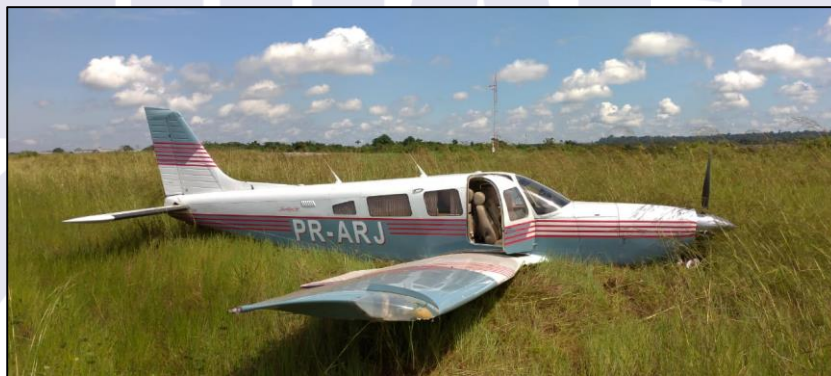
No decorrer do pouso em SBIH, ocorreu o recolhimento do trem de pouso principal direito e a excursão de pista pela lateral direita.

A aeronave teve danos substanciais. O tripulante e o passageiro saíram ilesos.

Figura 1 - Aeronave após a ocorrência.

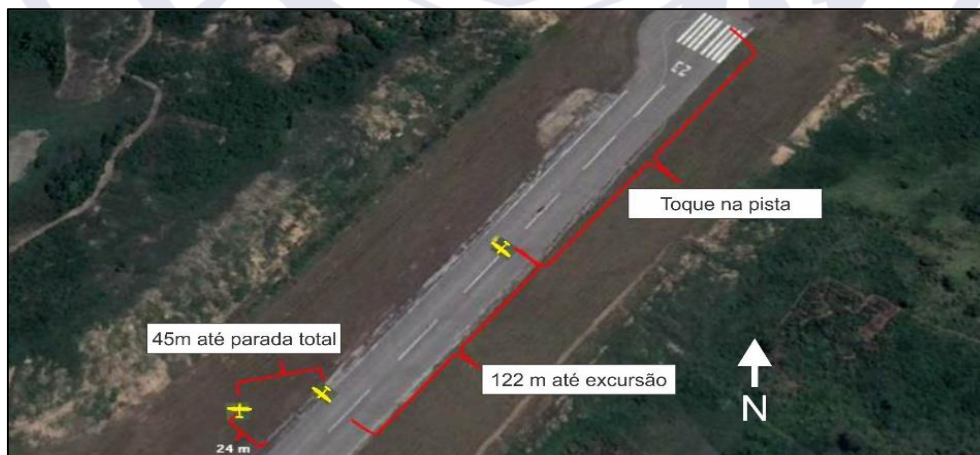
O pouso ocorreu na pista 23 de SBIH e, após o toque, o trem de pouso principal direito recolheu, acarretando a perda de controle e a excursão de pista (Figura 2).

Figura 2 - Ponto de toque e de excursão da pista.
