COMANDO DA AERONÁUTICA
CENTRO DE INVESTIGAÇÃO E PREVENÇÃO DE
ACIDENTES AERONÁUTICOS

RELATÓRIO FINAL SIMPLIFICADO

DADOS DA OCORRÊNCIA						
DATA - HORA		INVESTIGAÇÃO		SUMA Nº		
08DEZ2018 - 15:42 (UTC)		SERIPA III		A-184/CENIPA/2018		
CLASSIFICAÇÃO		TIPO(S)		SUBTIPO(S)		
ACIDENTE		[ARC] CONTATO ANORMAL COM A PISTA		POUSO SEM TREM		
LOCALIDADE		MUNICÍPIO		UF	COORDENADAS	
AERÓDROMO DE PONTA DO SOL (SNDU)		CAPITÓLIO		MG	20°38'18"S 045°59'53"W

DADOS DA AERONAVE					
MATRÍCULA		FABRICANTE		MODELO	
PR-BDD		BEECH AIRCRAFT		95-B55	
OPERADOR			REGISTRO		OPERAÇÃO
DBK EMP. E PARTICIPAÇÕES - EIRELI			TPP		PRIVADA

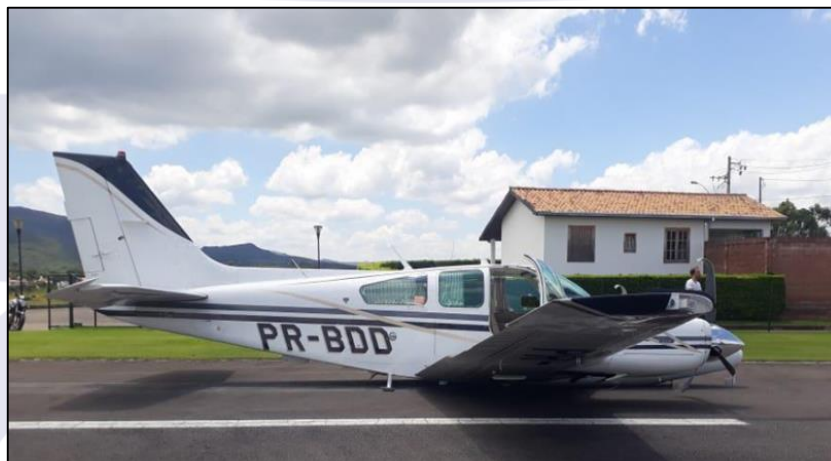
Ao pousar no aeródromo de destino, a aeronave tocou a superfície da pista com o trem de pouso recolhido.

Figura 1 - Vista lateral da aeronave, após a parada.

A aeronave teve danos substanciais. O tripulante e os três passageiros saíram ilesos.

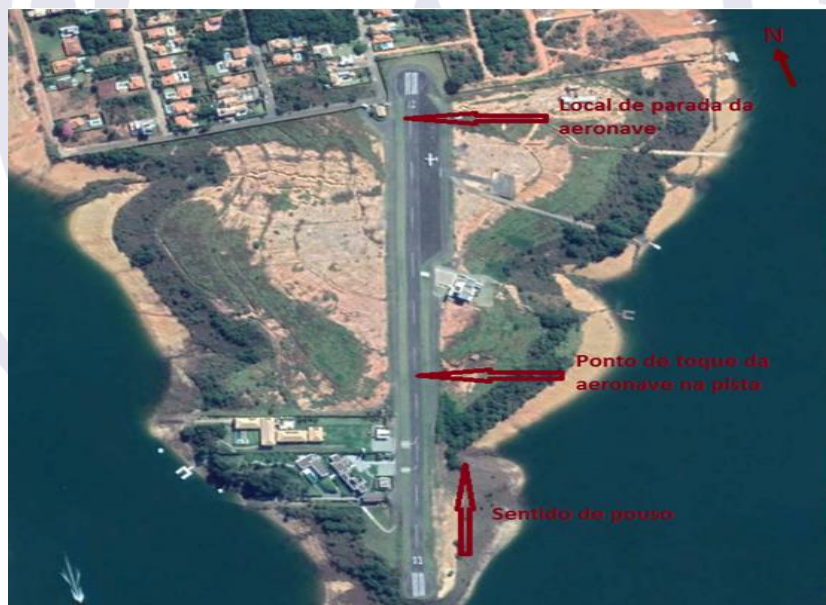
A aeronave tocou a pista, com o trem de pouso recolhido, 300 m depois do cruzamento da cabeceira 03, arrastando-se sobre a pista por mais 330 m, até parar a uma distância de 50 m da cabeceira oposta, como se pode observar no croqui constante da Figura 3.

Figura 3 - Croqui da trajetória da aeronave durante o pouso.
