COMANDO DA AERONÁUTICA
CENTRO DE INVESTIGAÇÃO E PREVENÇÃO DE
ACIDENTES AERONÁUTICOS

RELATÓRIO FINAL SIMPLIFICADO

| DADOS DA OCORRÊNCIA | | | |
|---|---|---|---|
| 28 MAR 2018 - 12:00 (UTC) | SERIPA I | A-054/CENIPA/2018 | |

| DADOS DA AERONAVE | | |
|--|---|---|
| PR-BSL | CESSNA AIRCRAFT | A188B |

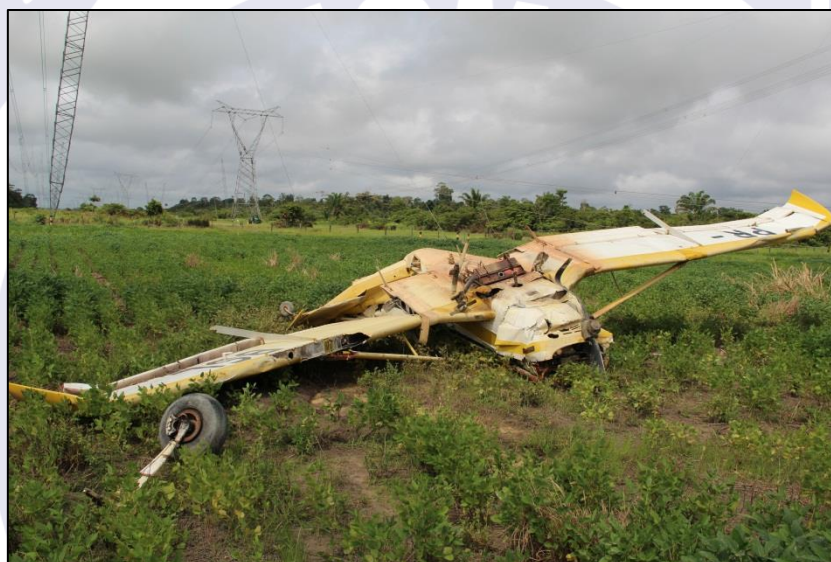
Durante essa manobra, atingiu diversos cabos da linha de transmissão, fazendo com que a aeronave perdesse velocidade, abruptamente, e colidisse contra o solo.

A aeronave teve danos substanciais. O tripulante saiu ileso.

Figura 1 - Aeronave após o impacto com a fiação da rede de alta tensão.
