COMANDO DA AERONÁUTICA
CENTRO DE INVESTIGAÇÃO E PREVENÇÃO DE
ACIDENTES AERONÁUTICOS

RELATÓRIO FINAL SIMPLIFICADO

| DADOS DA OCORRÊNCIA | | | | | |
|---|--|---|--|---|---|
| 16 SET 2016 - 09:55 (UTC) | | SERIPA I | | A-119/CENIPA/2016 | |

| DADOS DA AERONAVE | | | | | |
|---|--|---|---|---|---|
| PR-CAC | | PIPER AIRCRAFT | | PA-46-350P | |

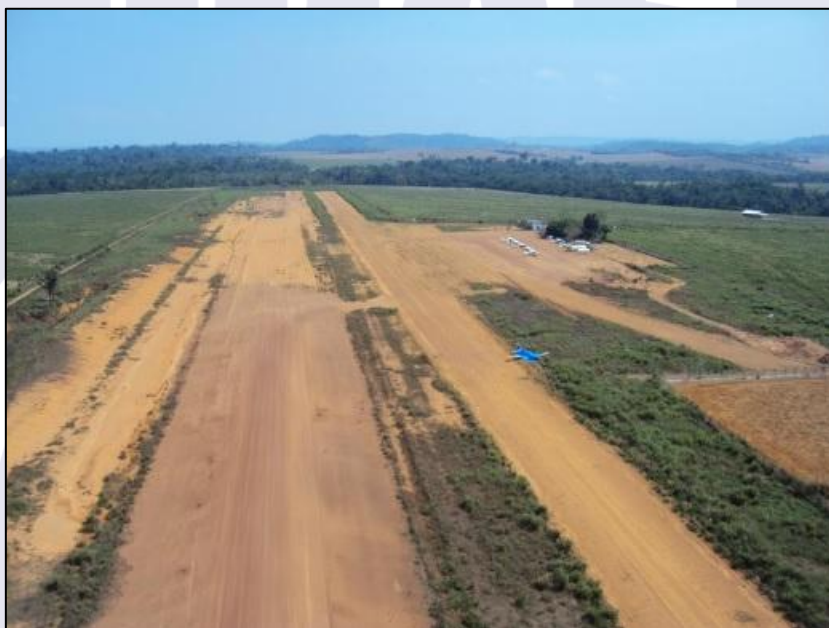
Figura 1 - Vista da Pista (SJNP).

As condições operacionais adversas da pista de Novo Progresso, que estava com a lateral obstruída, e por não possuir faixa de pista para operação de aeronaves, tiveram influência nesta ocorrência aeronáutica.

- h) a pista de SJNP não possuía faixa de pista e a vegetação era alta na lateral da pista;
- i) pouco antes do toque da aeronave com o solo, o piloto acelerou o motor da aeronave, vindo a guinar para a direita;

Verificar se as condições de infraestrutura do aeródromo de Novo Progresso (SJNP), PA, atendem aos requisitos de modo a permitir a operação segura das aeronaves.

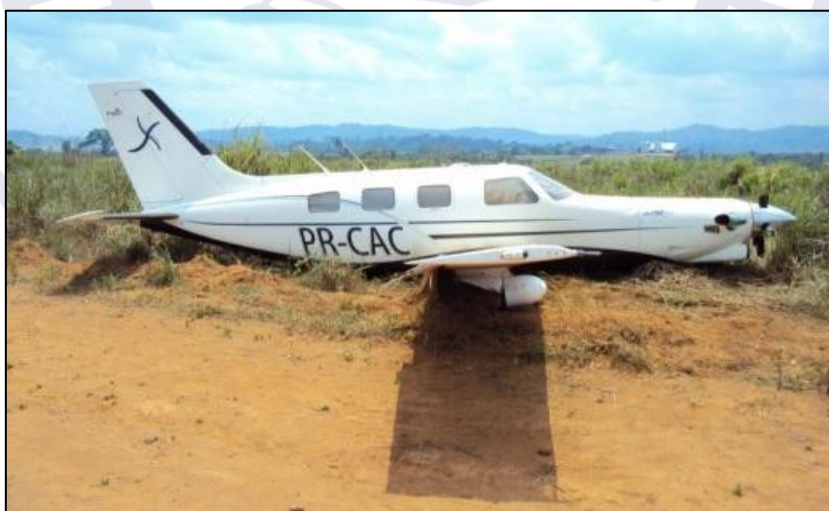
Figura 2 - Vista da aeronave após a ocorrência.

O choque da roda direita com o monte de areia fez com que a aeronave girasse 180° sobre o trem principal direito, provocando o recolhimento das pernas do trem e danos substanciais à aeronave.

- j) a aeronave tocou a ponta da asa direita com a vegetação e, em seguida, a roda do trem principal direito colidiu com um monte de terra;
- k) a aeronave girou 180° entorno do seu eixo vertical, quebrando o trem de pouso;

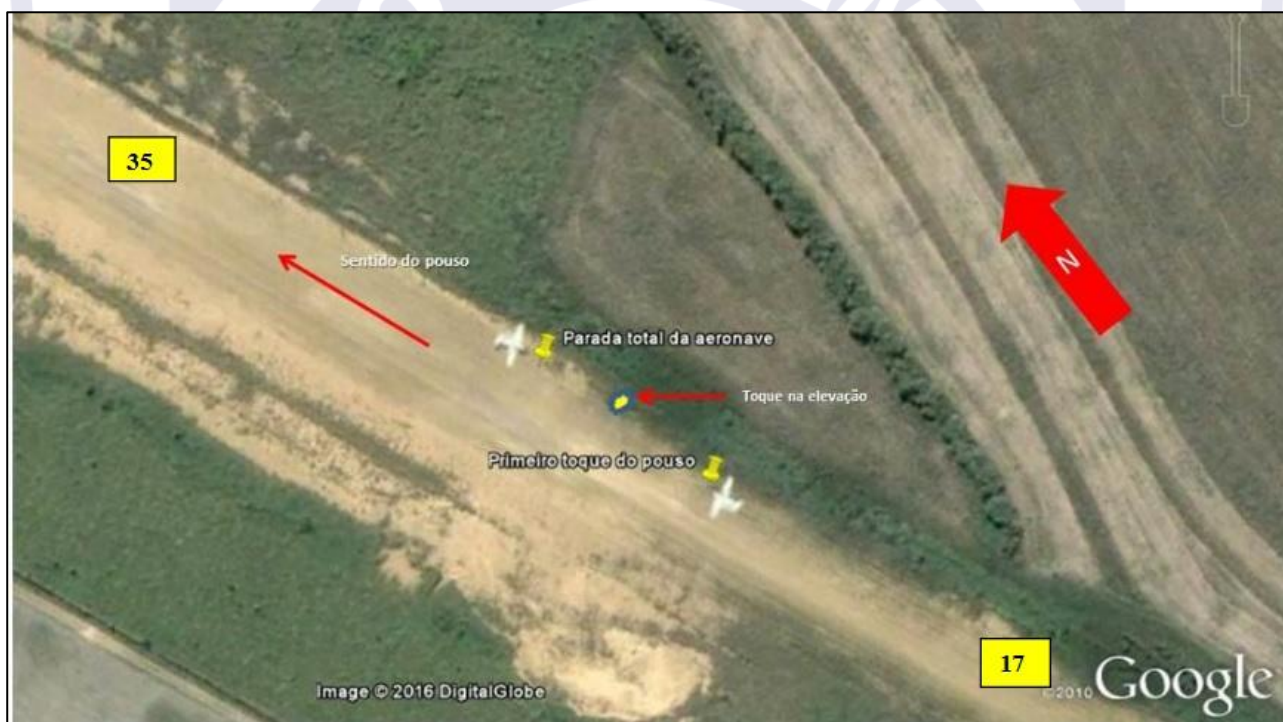
Figura 3 - Croqui da Ocorrência.

Durante o pouso, o piloto acelerou o motor próximo ao toque. Tendo em vista o sentido de rotação das pás da hélice, isso contribuiu para que a aeronave guinasse para a direita, vindo a tocar o solo próximo ao limite lateral da pista.

Esta guinada para a direita foi o suficiente para que a ponta da asa direita tocasse a vegetação e, em seguida, a roda do trem de pouso principal direito se chocasse contra um monte de terra que a freiou.
