**COMANDO DA AERONÁUTICA**  
**CENTRO DE INVESTIGAÇÃO E PREVENÇÃO DE**  
**ACIDENTES AERONÁUTICOS**

**RELATÓRIO FINAL SIMPLIFICADO**

DADOS DA OCORRÊNCIA				
DATA - HORA		INVESTIGAÇÃO		SUMA N°
09MAR2019 - 17:40 (UTC)		SERIPA II		A-039/CENIPA/2019
CLASSIFICAÇÃO	TIPO(S)			SUBTIPO(S)
ACIDENTE	[SCF-PP] FALHA OU MAU FUNCIONAMENTO DO MOTOR [F-POST] FOGO/FUMAÇA (PÓS-IMPACTO)			FALHA DO MOTOR EM VOO
LOCALIDADE	MUNICÍPIO	UF	COORDENADAS	
DISTRITO DE TAPERA	AQUIRAZ	CE	03°56'41"S	038°21'33"W

DADOS DA AERONAVE		
MATRÍCULA	FABRICANTE	MODELO
PR-CTU	CESSNA AIRCRAFT	C-152
OPERADOR	REGISTRO	OPERAÇÃO
ASSOCIAÇÃO ÍCARO DE AVIADORES DO CATU	TPP	PRIVADA

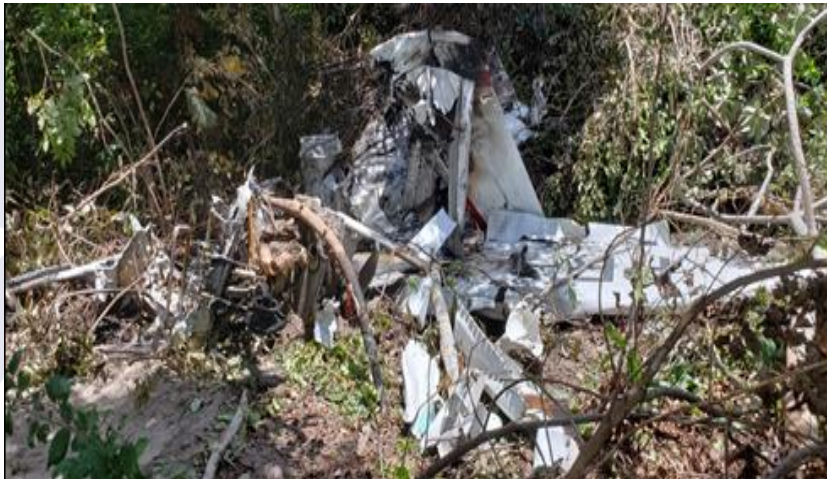
Figura 1 - Aeronave após a ocorrência.

A aeronave ficou destruída e o piloto sofreu lesões graves.

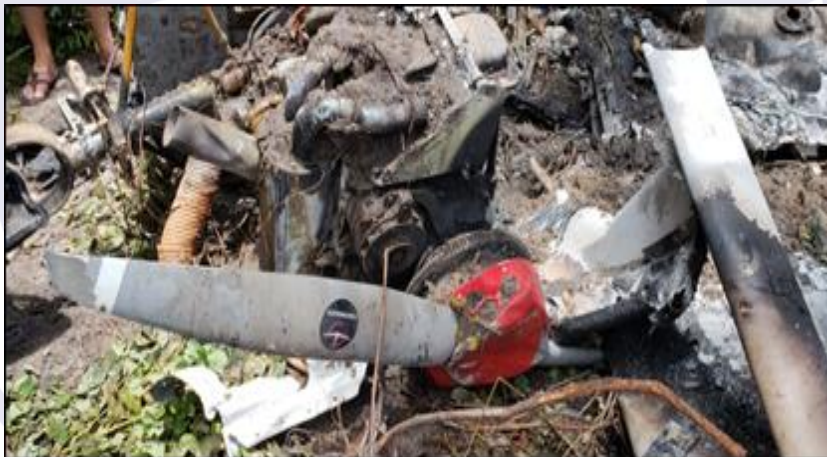
O avião foi localizado por populares da região, que retiraram o piloto dos destroços e combateram o fogo da aeronave utilizando areia (Figura 2).

Figura 2 - Motor no local do acidente, encoberto de areia utilizada para apagar o fogo.

As pesquisas nos componentes foram prejudicadas devido ao estado deteriorado provocado pela ação do fogo, pelo impacto contra o solo e pela presença de areia que foi utilizada para combater o incêndio.

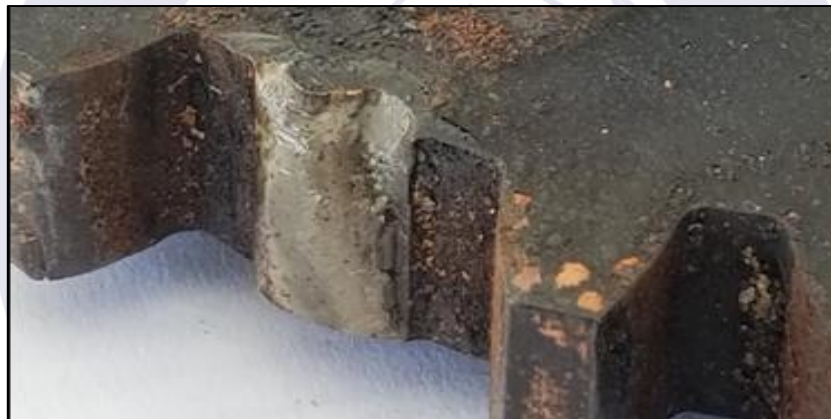
Analisando a parte interna da *Accessory Drive Components* (caixa de acessórios), identificou-se que a *Gear Assembly Crankshaft Idler*, P/N 74996, que movia a engrenagem do magneto esquerdo, apresentava um dente quebrado.

O pedaço do dente quebrado foi encontrado no cárter de óleo do motor. Inicialmente, suspeitou-se que a quebra do componente pudesse ter ocorrido em voo. Após aprofundar a pesquisa em laboratório, constatou-se que a ruptura ocorreu em consequência de uma sobrecarga e que havia detrito sólido na caixa de engrenagem, proveniente do derretimento do magneto causado pelo fogo.

A coloração mais clara das áreas onde se registrou o colapso do componente indicava que não houve contato direto daquelas partes com o fogo e que a quebra teria ocorrido após o incêndio (Figura 3).

Figura 3 - Marca na *Gear Assembly Crankshaft Idler* quebrada, indicando que ela quebrou após o incêndio.
