COMANDO DA AERONÁUTICA
CENTRO DE INVESTIGAÇÃO E PREVENÇÃO DE
ACIDENTES AERONÁUTICOS

RELATÓRIO FINAL SIMPLIFICADO

DADOS DA OCORRÊNCIA							
DATA - HORA		INVESTIGAÇÃO		SUMA Nº			
23DEZ2020 - 13:30 (UTC)		SERIPA V		A-156/CENIPA/2020			
CLASSIFICAÇÃO	TIPO(S)			SUBTIPO(S)			
ACIDENTE	[LOC-G] PERDA DE CONTROLE NO SOLO [RE] EXCURSÃO DE PISTA			NIL			
LOCALIDADE	MUNICÍPIO	UF	COORDENADAS				
FAZENDA BUNDUT	SANTANA DO LIVRAMENTO	RS	30°50'12" S	055°04'10"W			
DADOS DA AERONAVE							
MATRÍCULA		FABRICANTE		MODELO			
PR-DBO		CESSNA AIRCRAFT		A188B			
OPERADOR			REGISTRO	OPERAÇÃO			
MERCAER AVIAÇÃO AGRÍCOLA LTDA.			SAE-AG	AGRÍCOLA			
PESSOAS A BORDO / LESÕES / DANOS À AERONAVE							
A BORDO		LESÕES				DANOS À AERONAVE	
		Ileso	Leve	Grave	Fatal		
Tripulantes	1	1	-	-	-	-	Nenhum
Passageiros	-	-	-	-	-	-	Leve
Total	1	1	-	-	-	-	X Substancial
							Destruída
Terceiros	-	-	-	-	-	-	Desconhecido

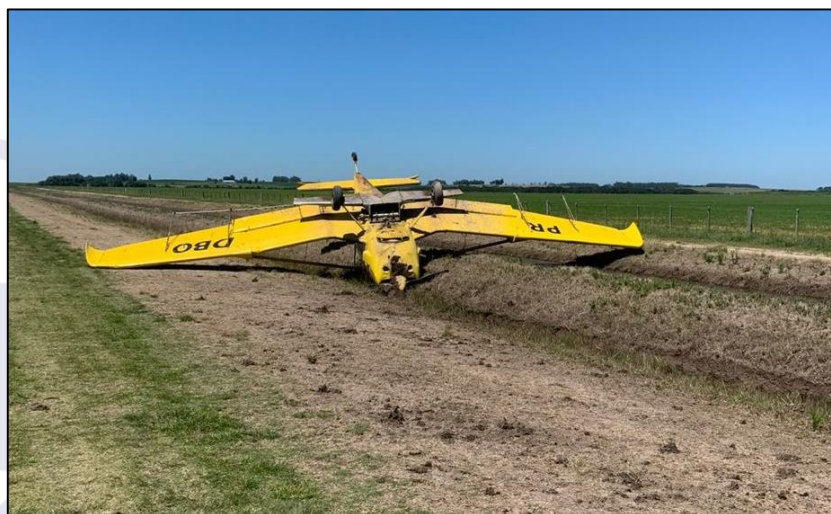
Durante a decolagem, logo após ganhar velocidade e erguer a cauda, houve uma guinada. A aeronave saiu da área de pouso pela lateral direita, entrou em uma valeta/canal de irrigação de arroz e pilonou.

Figura 1 - Vista da aeronave após parada total.

no momento de sua primeira reação, a aeronave já estava dentro da valeta. Ele informou que optou por manter a aceleração e tentar retornar para a pista. Sem obter êxito, ele reduziu toda a potência do motor. Com a desaceleração repentina, a aeronave cedeu o nariz dentro da valeta e pilonou.

Reforçar a atuação junto à Mercaer Aviação Agrícola Ltda, a fim de que aquele operador aprimore suas atividades de supervisão gerencial e gerenciamento do risco estabelecidos no seu Manual de Gerenciamento de Segurança Operacional (MGSO), com o intuito de estabelecer barreiras eficazes ao erro humano.
