COMANDO DA AERONÁUTICA
CENTRO DE INVESTIGAÇÃO E PREVENÇÃO DE
ACIDENTES AERONÁUTICOS

RELATÓRIO FINAL SIMPLIFICADO

DADOS DA OCORRÊNCIA				
DATA - HORA	INVESTIGAÇÃO	SUMA N°		
17JAN2020 - 01:10 (UTC)	SERIPA II	IG-008/CENIPA/2020		
CLASSIFICAÇÃO	TIPO(S)	SUBTIPO(S)		
INCIDENTE GRAVE	[OTHR] OUTROS	DESORIENTAÇÃO ESPACIAL		
LOCALIDADE	MUNICÍPIO	UF	COORDENADAS	
TMA FORTALEZA (SBWZ)	CAUCAIA	CE	03°39'10"S	038°43'22"W

DADOS DA AERONAVE		
MATRÍCULA	FABRICANTE	MODELO
PR-EBS	AIRBUS HELICOPTERS	EC-135 T3
OPERADOR	REGISTRO	OPERAÇÃO
SECRETARIA DA SEGURANÇA PÚBLICA E DEFESA SOCIAL	ADE	POLICIAL

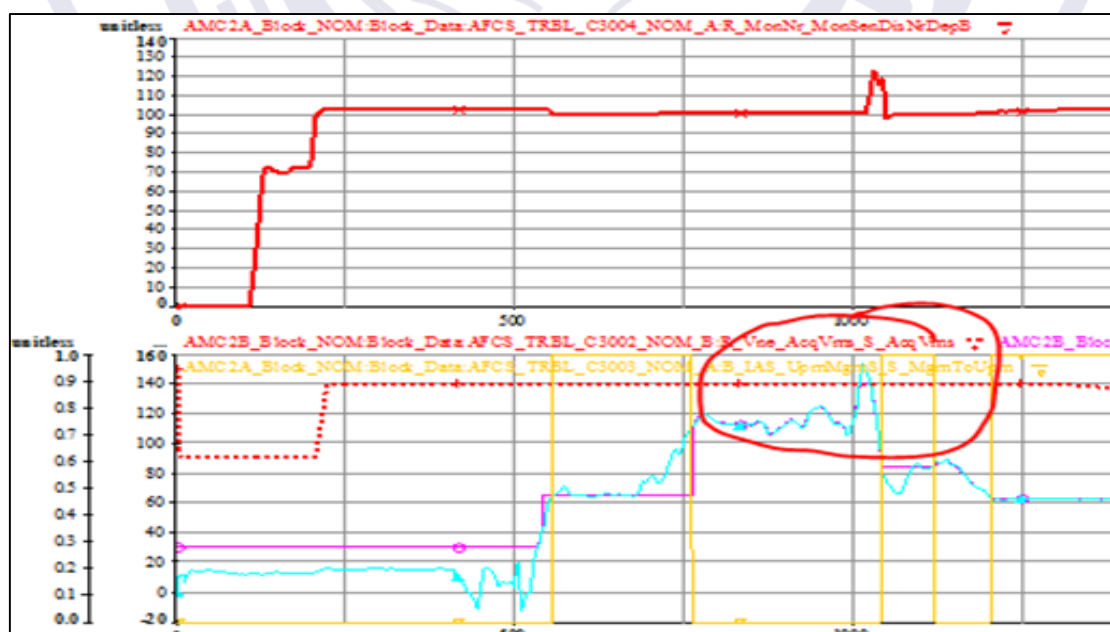
A partir do gráfico constante da Figura 1 depreendeu-se que a NR atingiu o valor de 125, ou seja, 22% de sobrevelocidade (linha vermelha contínua), e a velocidade atingida pelo helicóptero em voo picado foi de 155kt (linha azul), sendo que a VNE para a altitude em questão era de 140kt (linha vermelha tracejada).

Figura 1 - Gráficos de NR e velocidades alcançadas pela aeronave.

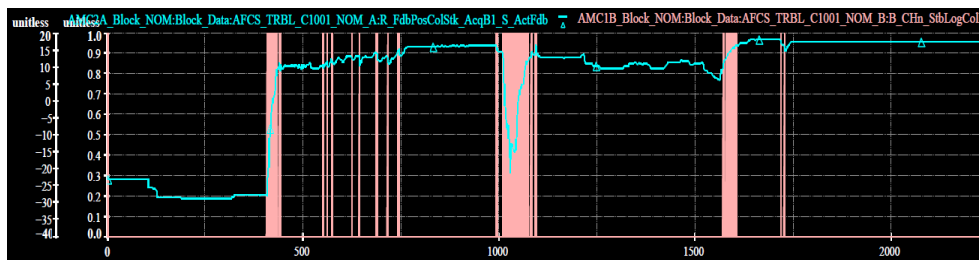
No gráfico da Figura 2, as partes em rosa representam os momentos em que houve interferência manual no comando coletivo e a linha azul representa a posição desse comando. Observou-se que, no momento da ocorrência (por volta de 1000s), o comando coletivo foi baixado manualmente pelo piloto. Após o evento, o comando coletivo ficou estável, vindo novamente a ser sobrepujado em determinados momentos no decorrer do voo, já não relacionados ao incidente grave em tela.

Figura 2 - Gráfico indicativo de sobrepujamento do piloto automático pelo comando coletivo.

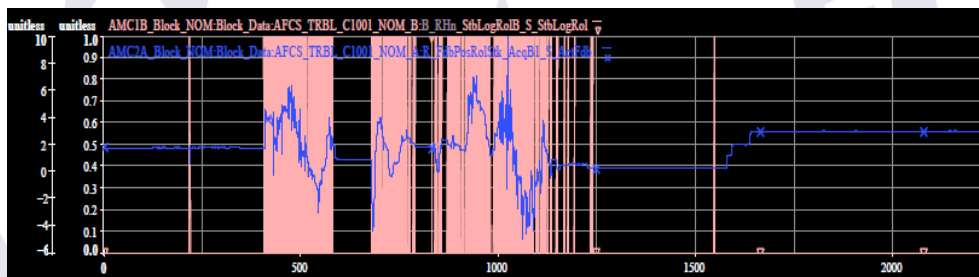
A linha azul, constante no gráfico da Figura 3, representa a posição lateral do comando cíclico, responsável pelos movimentos de rolagem (*roll*) da aeronave. A parte em verde, constante no gráfico da Figura 4, representa a posição longitudinal do comando cíclico, responsável pela atitude (*pitch*) da aeronave.

As partes em rosa, por sua vez, representam os momentos em que houve interferência manual nos comandos, sobrepujando o piloto automático.

Figura 3 - Gráfico indicativo de sobrepujamento do piloto automático pelo comando cíclico (*roll*).

Observou-se, portanto, que o comando cíclico foi atuado por um dos pilotos durante os momentos em que a ocorrência se consumiu (por volta de 1000s). Após o evento, o comando cíclico ficou estável e não mais foram identificadas interferências manuais,

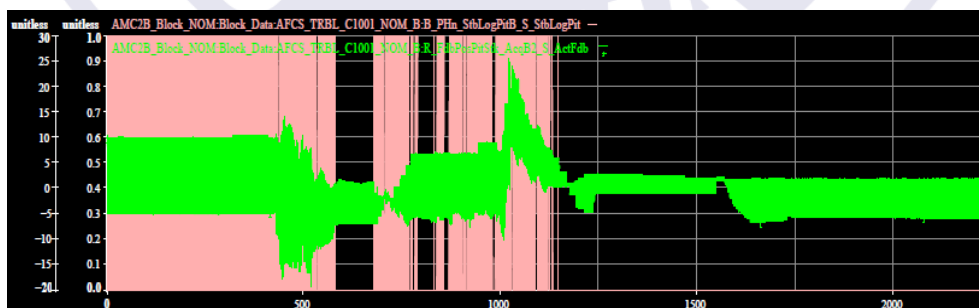
Figura 4 - Gráfico indicativo de sobrepujamento do piloto automático pelo comando cíclico (*pitch*).
