COMANDO DA AERONÁUTICA
CENTRO DE INVESTIGAÇÃO E PREVENÇÃO DE
ACIDENTES AERONÁUTICOS

RELATÓRIO FINAL SIMPLIFICADO

DADOS DA OCORRÊNCIA				
DATA - HORA	INVESTIGAÇÃO	SUMA Nº		
16 SET 2016 - 20:20 (UTC)	SERIPA III	A-120/CENIPA/2016		
CLASSIFICAÇÃO	TIPO(S)	SUBTIPO(S)		
ACIDENTE	[LOC-I] PERDA DE CONTROLE EM VOO	NIL		
LOCALIDADE	MUNICÍPIO	UF	COORDENADAS	
FORA DE AERÓDROMO	CONTAGEM	MG	19°53'26"S	044°03'36"W

DADOS DA AERONAVE		
MATRÍCULA	FABRICANTE	MODELO
PR-EFC	GUIMBAL	CABRI G2
OPERADOR	REGISTRO	OPERAÇÃO
EFAI - ESCOLA DE AVIAÇÃO CIVIL LTDA. - EPP	PRI	INSTRUÇÃO

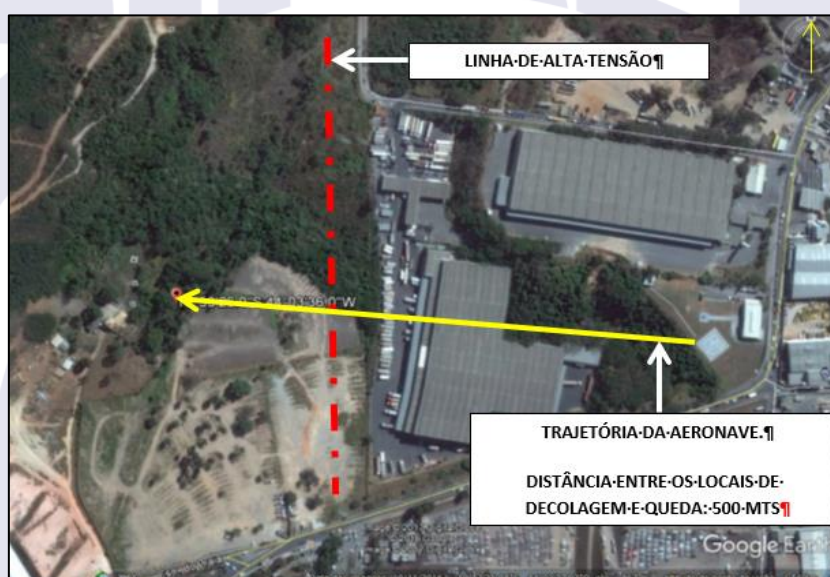
Logo após a decolagem, a instrutora verificou que a aeronave não atingiu altura suficiente para transpor uma rede elétrica de alta tensão que cruzava a reta de decolagem.

A tripulante assumiu os comandos do helicóptero e aplicou o comando coletivo visando ultrapassar a fiação. Todavia, a aeronave perdeu rotação do rotor principal, ingressando em giro direcional e perdendo altura.

A aeronave colidiu contra alguns galhos de vegetação e após, colidiu contra o solo.

Figura 1 - Croqui do local do acidente.

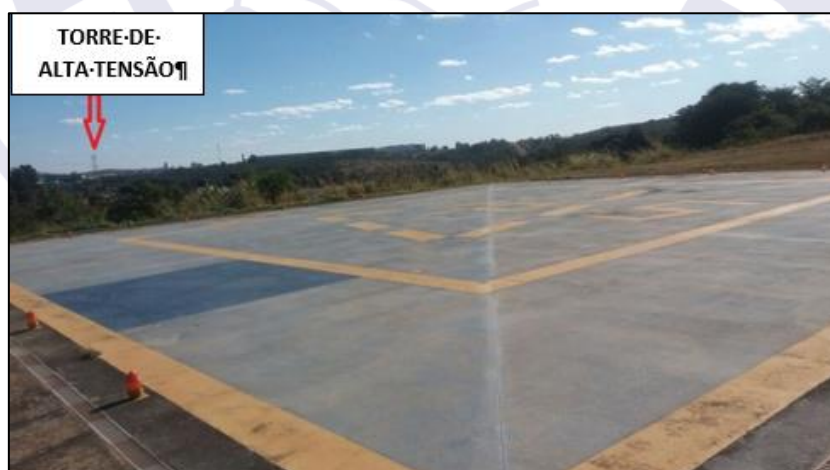
Figura 2 - Torre de alta tensão e local da decolagem.

A decolagem foi realizada com proa aproximada de 320º, conforme padronização da EFAI. Em função disso, a aeronave decolou com vento de cauda, em direção a uma linha de transmissão de alta tensão, distante aproximadamente 375 metros.

Atuar junto ao administrador do aeródromo, a EFAI - Escola de Aviação Civil Ltda., a fim de que aquela organização reavalie as condições de segurança relativas às operações noturnas realizadas a partir do heliponto SNHN, tendo em vista a existência de obstáculos nas proximidades e de um único eixo de decolagem e aproximação.
