**COMANDO DA AERONÁUTICA**  
**CENTRO DE INVESTIGAÇÃO E PREVENÇÃO DE**  
**ACIDENTES AERONÁUTICOS**

**RELATÓRIO FINAL SIMPLIFICADO**

DADOS DA OCORRÊNCIA			
DATA - HORA	INVESTIGAÇÃO	SUMA(V) Nº	
04 MAIO 2017 - 12:00 (UTC)	SERIPA IV	IG-071/CENIPA/2017	
CLASSIFICAÇÃO	TIPO(S)	SUBTIPO(S)	
INCIDENTE GRAVE	FALHA DO MOTOR EM VOO	NIL	
LOCALIDADE	MUNICÍPIO	UF	COORDENADAS
PROPRIEDADE RURAL	ITABERÁ	SP	23°53'55"S 049°01'42"W

DADOS DA AERONAVE		
MATRÍCULA	FABRICANTE	MODELO
PR-ERL	CESSNA AIRCRAFT	A188B
OPERADOR	REGISTRO	OPERAÇÃO
PARTICULAR	TPP	PRIVADA

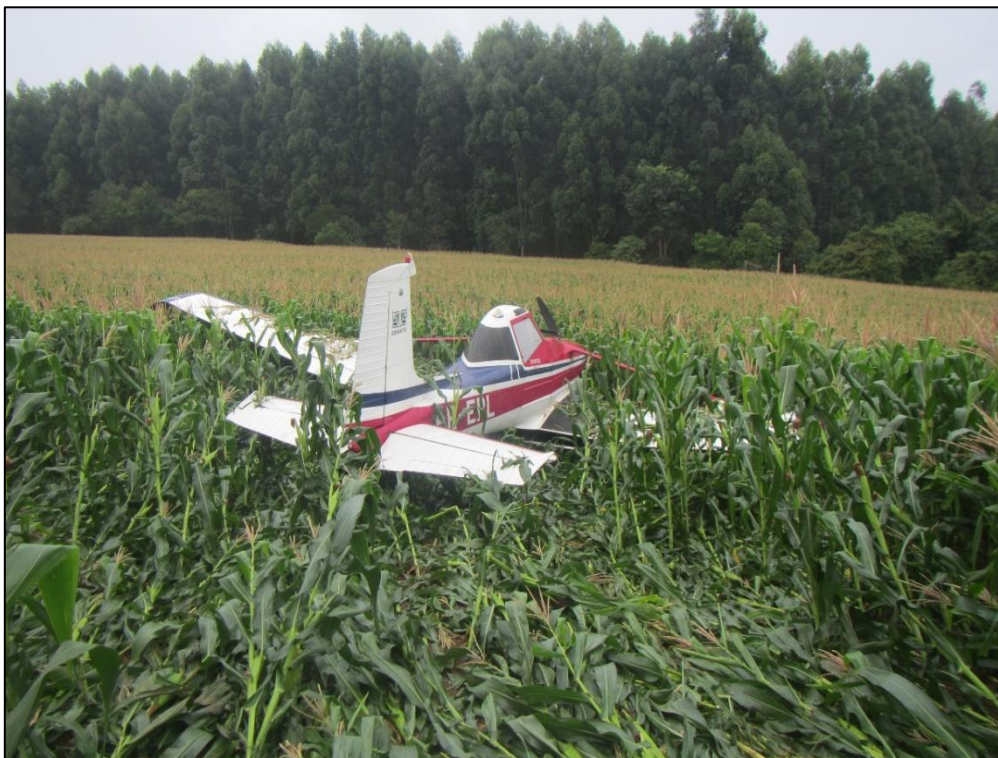
Cerca de 30 minutos após a decolagem, a aeronave apresentou perda de potência com posterior apagamento do motor. O piloto realizou, com sucesso, o pouso de emergência na plantação em frente.

Figura 1 - Vista geral da aeronave após pouso de emergência.

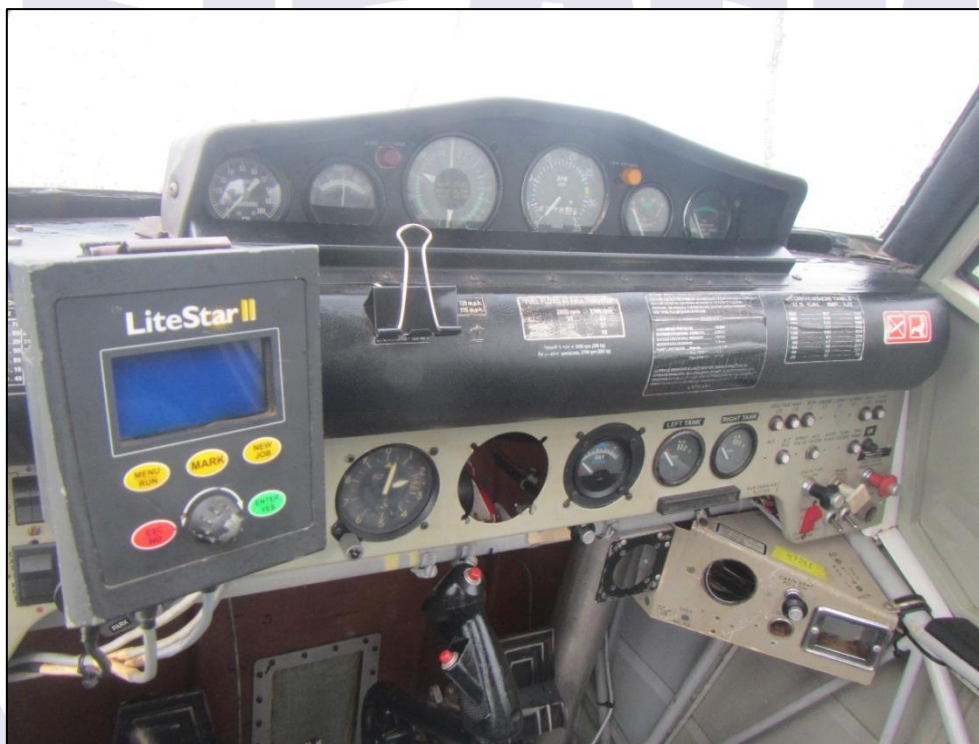
Durante a realização da ação inicial, não foram encontradas evidências na aeronave do cumprimento dos requisitos declarados à ANAC via formulário F-400-04, previsto na IS 137.201-001 B.

Figura 2 - Painel da aeronave sem as marcas e placas exigidas para utilização de etanol.

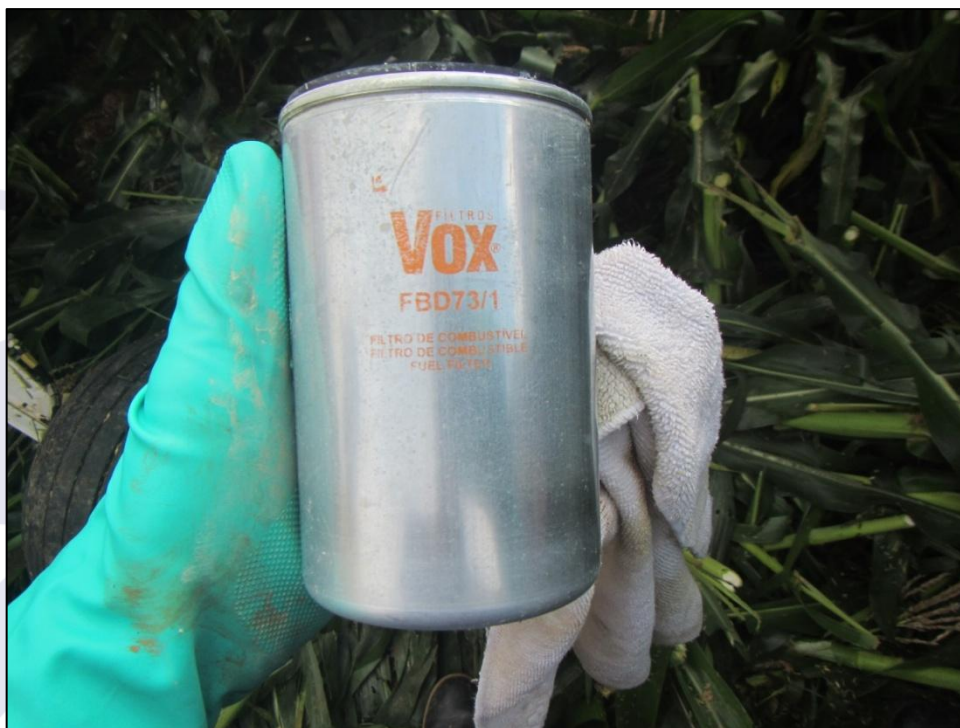
Em uma verificação nos componentes do motor da aeronave, foi encontrado um filtro de combustível da marca VOX (Figura 3). Em consulta realizada pela internet foi encontrada a página de empresa que trabalha fornecendo tais filtros, com foco no segmento de veículos automotores.

Em pesquisa no catálogo online da empresa, foi observado que o filtro supracitado possui aplicação em caminhões abastecidos com diesel.

Foi levantado, ainda, que o filtro em questão não possui aplicação aeronáutica, não sendo homologado para utilização em aeronaves.

A utilização de filtro de combustível para a aplicação em mercado automotivo, não homologado para uso aeronáutico e projetado para tipo de combustível diferente do aplicável à aeronave pode não garantir as condições necessárias de fluxo de combustível. Além disso, existe a possibilidade da baixa eficiência de filtragem, permitindo que impurezas permaneçam no combustível, vindo a impactar no correto funcionamento do motor.

Figura 3 - Filtro de combustível instalado na aeronave.
