COMANDO DA AERONÁUTICA
CENTRO DE INVESTIGAÇÃO E PREVENÇÃO DE
ACIDENTES AERONÁUTICOS

RELATÓRIO FINAL SIMPLIFICADO

DADOS DA OCORRÊNCIA					
DATA - HORA		INVESTIGAÇÃO		SUMA Nº	
21JAN2019 - 12:00 (UTC)		SERIPA III		A-013/CENIPA/2019	
CLASSIFICAÇÃO		TIPO(S)		SUBTIPO(S)	
ACIDENTE		[LALT] OPERAÇÃO A BAIXA ALTITUDE		NIL	
LOCALIDADE		MUNICÍPIO		UF	
FORA DE AERÓDROMO		JAGUARÉ		ES	
				COORDENADAS	
				18°53'19"S 040°11'32"W

DADOS DA AERONAVE		
MATRÍCULA	FABRICANTE	MODELO
PR-FBA	PIPER AIRCRAFT	PA-25-235
OPERADOR		REGISTRO
AEROVERDE AVIAÇÃO AGRÍCOLA LTDA.		SAE-AG
		OPERAÇÃO
		AGRÍCOLA

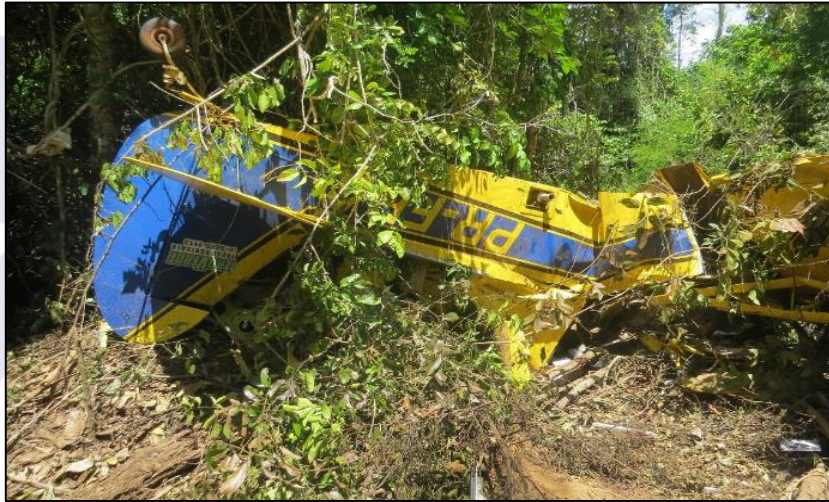
Figura 1 - Aeronave após a ocorrência.

A aeronave teve danos substanciais. O tripulante sofreu lesões fatais.

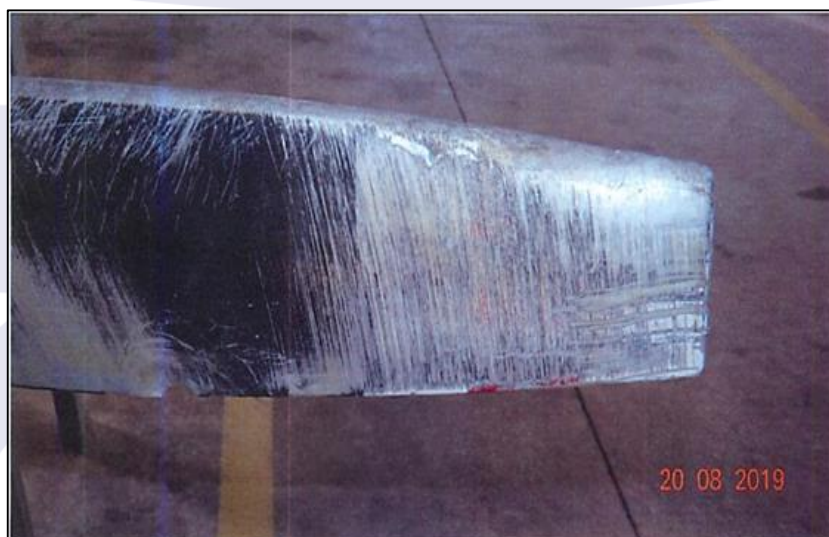
A hélice da aeronave estava avariada devido ao impacto contra o terreno. Os danos numa das pás, observados nas Figuras 2 e 3, evidenciam que o motor apresentava funcionamento normal e desenvolvia potência no momento do impacto contra o solo.

Figura 2 - Vista da extremidade da pá com riscos transversais e massa.

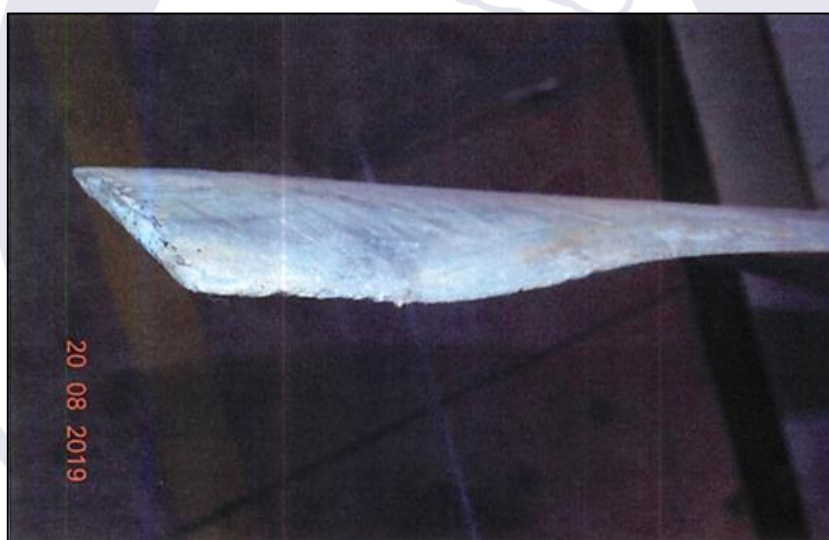
Figura 3 - Vista da extremidade da pá com dobramento, riscos e massa.

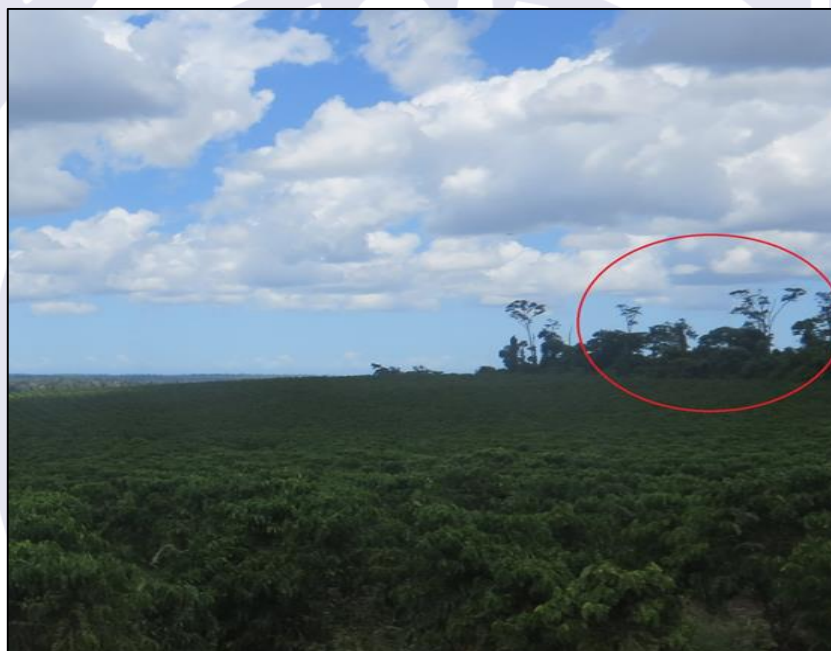
A área em que a aeronave colidiu apresentava uma vegetação com árvores de copas densas. Entretanto, destaca-se que havia árvores com caules mais altos, ficando acima da copa das demais, como pode ser visto na Figura 4.

Figura 4 - Local do acidente.

Ressalta-se que o terreno localizado após a área de aplicação apresentava um aclive, o que posicionava a vegetação numa altura mais elevada para ser transposta, necessitando de uma antecipação do início da manobra de reversão, de modo que permitisse o sobrevoado daquela área com altura adequada para evitar a colisão.

Observou-se que a falta de antecipação na aplicação dos comandos, necessária para livrar os obstáculos, culminou na colisão contra as copas mais altas, ocasionando o primeiro impacto e, conseqüentemente, a perda de controle da aeronave e posterior colisão contra o solo.
