**COMANDO DA AERONÁUTICA**  
**CENTRO DE INVESTIGAÇÃO E PREVENÇÃO DE**  
**ACIDENTES AERONÁUTICOS**

**RELATÓRIO FINAL SIMPLIFICADO**

DADOS DA OCORRÊNCIA					
DATA - HORA		INVESTIGAÇÃO		SUMA Nº	
22 FEV 2017 - 21:50 (UTC)		SERIPA V		IG-033/CENIPA/2017	
CLASSIFICAÇÃO		TIPO(S)		SUBTIPO(S)	
INCIDENTE GRAVE		[ARC] CONTATO ANORMAL COM A PISTA		POUSO SEM TREM	
LOCALIDADE		MUNICÍPIO		UF	COORDENADAS
AEROPORTO DE FLORIANÓPOLIS (SBFL)		FLORIANÓPOLIS		SC	27°40'13"S 048°33'11"W

DADOS DA AERONAVE					
MATRÍCULA		FABRICANTE		MODELO	
PR-FLM		PIPER AIRCRAFT		PA-34-200	
OPERADOR			REGISTRO		OPERAÇÃO
FLORIPA F. TRAIN. E. DE AV. CIV. LTD EPP			PRI		INSTRUÇÃO

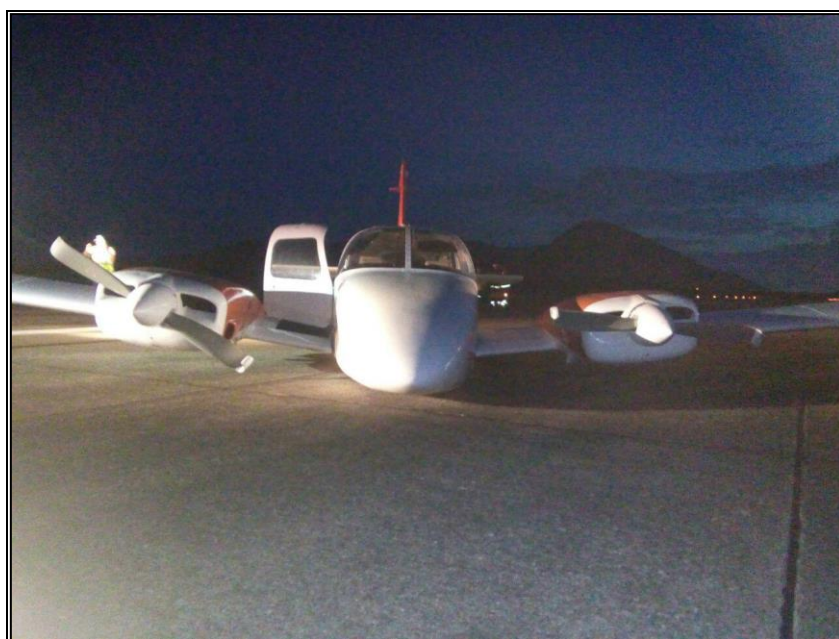
Ao término da instrução, o destino final foi alterado para SBFL. Na aproximação para pouso final, o trem não foi baixado. A aeronave realizou o toque na pista com o trem de pouso recolhido.

A aeronave teve danos substanciais.

Figura 1 - Posição da aeronave após parada total.

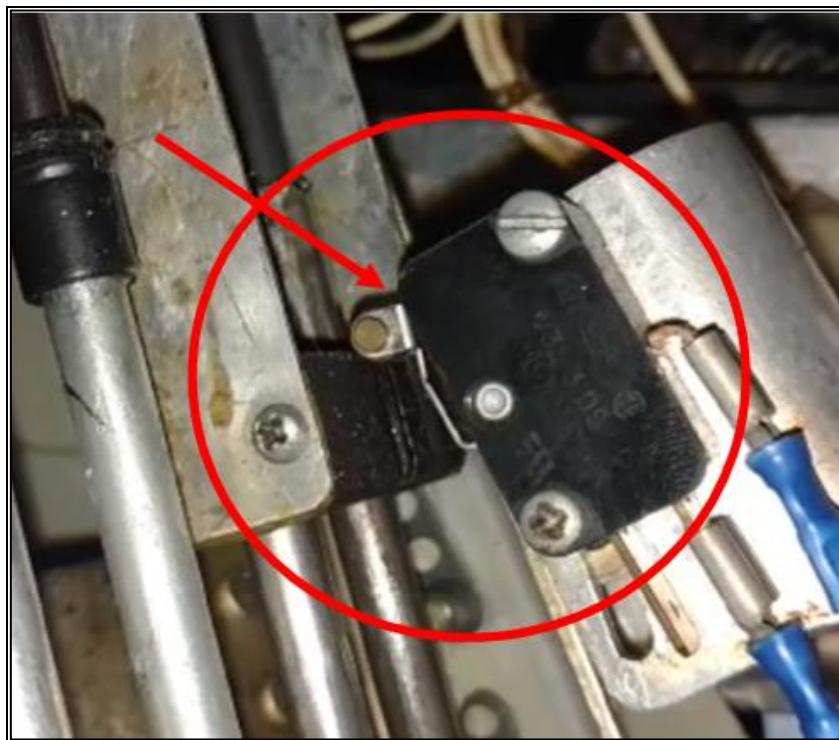
Durante testes realizados com a buzina do trem de pouso, constatou-se que essa funcionava normalmente (Figura 2) quando os manetes de potência eram reduzidos abaixo do ajuste previsto em manual (14 pol.Hg de pressão de admissão). Entretanto, quando os manetes eram totalmente reduzidos para *IDLE*, a buzina se silenciava.

Figura 2 - Microinterruptor acionado pelo ressalto do manete de potência.

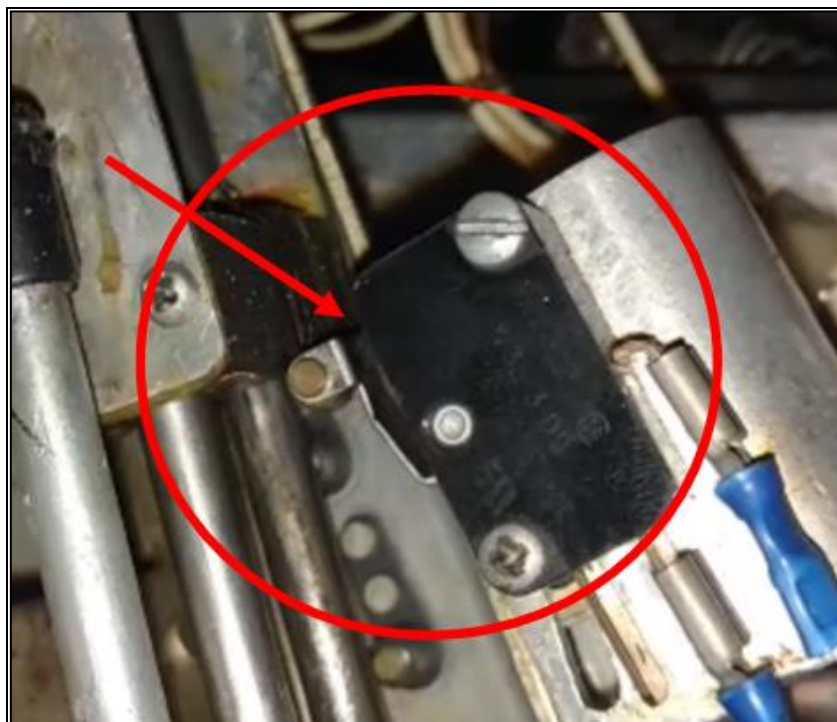
Ao ser pesquisado o motivo pelo qual a buzina do trem de pouso não tocava na posição *IDLE*, identificou-se que o microinterruptor incorporado à caixa de manetes, responsável pelo acionamento da buzina, estava ajustado de tal forma que, na posição de

potência mínima, este perdia o contato com o ressalto responsável por seu acionamento, silenciando a buzina (Figura 3).

Figura 3 - Microinterruptor sem acionamento com o manete de potência em IDLE.

Por fim, o ajuste inadequado da buzina do trem de pouso teve participação na ocorrência, uma vez que, devido a seu mau funcionamento, não alertou os pilotos quanto ao travamento do trem de pouso, quando os manetes foram reduzidos.

A Escola de Aviação Floripa *Flight Training* realizou o ajuste do microinterruptor da buzina do trem de pouso, instalado na caixa de manetes, restabelecendo o funcionamento normal do alarme.
