**COMANDO DA AERONÁUTICA**  
**CENTRO DE INVESTIGAÇÃO E PREVENÇÃO DE**  
**ACIDENTES AERONÁUTICOS**

**RELATÓRIO FINAL SIMPLIFICADO**

DADOS DA OCORRÊNCIA								
DATA - HORA		INVESTIGAÇÃO		SUMA N°				
13OUT2018 - 19:00 (UTC)		SERIPA III		A-159/CENIPA/2018				
CLASSIFICAÇÃO		TIPO(S)		SUBTIPO(S)				
ACIDENTE		[GCOL] COLISÃO NO SOLO		COLISÃO COM OBSTÁCULO NO SOLO				
LOCALIDADE		MUNICÍPIO		UF	COORDENADAS			
HARAS QUATRO I		ESMERALDAS		MG	14°46'59"S 044°25'18"W			
DADOS DA AERONAVE								
MATRÍCULA		FABRICANTE		MODELO				
PR-GZP		ROBINSON HELICOPTER		R66				
OPERADOR			REGISTRO		OPERAÇÃO			
PARTICULAR			TPP		PRIVADA			
PESSOAS A BORDO / LESÕES / DANOS À AERONAVE								
A BORDO		LESÕES					DANOS À AERONAVE	
		Ileso	Leve	Grave	Fatal	Desconhecido		
Tripulantes	1	1	-	-	-	-	Nenhum	
Passageiros	1	1	-	-	-	-	Leve	
<b>Total</b>	<b>2</b>	<b>2</b>	-	-	-	-	X Substancial	
							Destruída	
Terceiros	-	-	-	-	-	-	Desconhecido

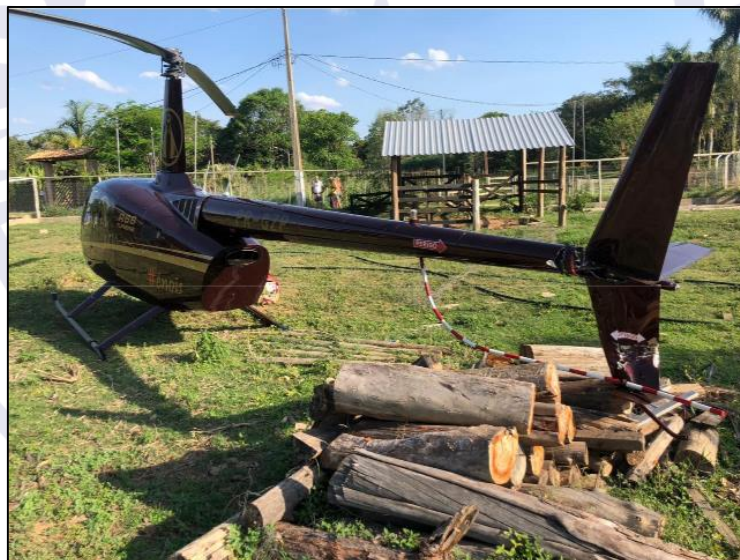
Figura 1 - Vista do ponto de colisão do rotor de cauda com a pilha de madeiras.

O piloto relatou que havia visto a pilha de madeiras, contudo não percebeu se a altura permitiria a operação.

O toque ocorreu após o abaixamento do coletivo, quando o helicóptero perdeu sustentação e se acomodou no solo. Além disso, as irregularidades do terreno fizeram com que a parte dianteira do esqui ficasse levantada, deixando a cauda mais baixa, aproximando o rotor de cauda do obstáculo.

Houve um inadequado planejamento do voo, tendo em vista que o local destinado ao pouso não atendia aos requisitos mínimos de segurança previstos no RBHA 91 para aquele tipo de operação. Adicionalmente, o processo decisório demonstrou-se insatisfatório, tendo em vista a escolha de se posicionar a cauda do helicóptero sobre uma pilha de madeiras.

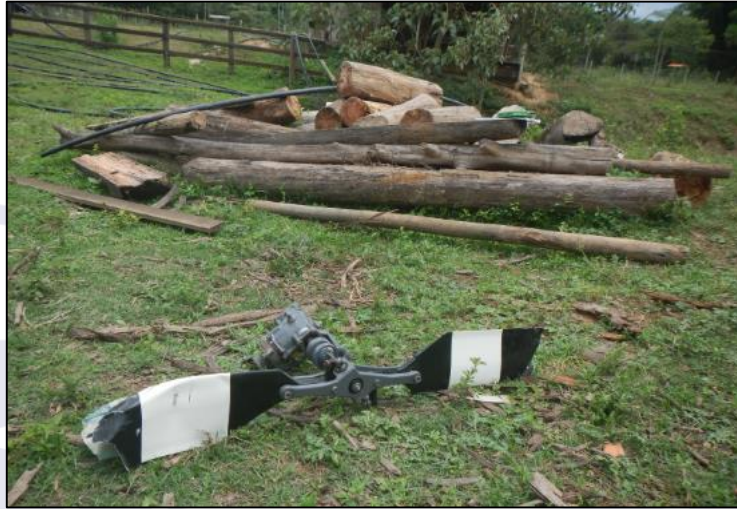
Em razão da colisão, o rotor de cauda despreendeu-se do seu ponto de fixação no cone de cauda do helicóptero.

Figura 2 - Vista da posição de parada do rotor de cauda, após seu desprendimento do cone de cauda.
