COMANDO DA AERONÁUTICA
CENTRO DE INVESTIGAÇÃO E PREVENÇÃO DE
ACIDENTES AERONÁUTICOS

RELATÓRIO FINAL SIMPLIFICADO

DADOS DA OCORRÊNCIA				
DATA - HORA	INVESTIGAÇÃO	SUMA N°		
07 JUL 2015 - 20:00 (UTC)	SERIPA I	IG-097/CENIPA/2015		
CLASSIFICAÇÃO	TIPO(S)	SUBTIPO(S)		
INCIDENTE GRAVE	[CTOL] COLISÃO COM OBSTÁCULO DURANTE A DECOLAGEM E POUSO	NIL		
LOCALIDADE	MUNICÍPIO	UF	COORDENADAS	
RESERVA DE GURUPI	BOM JARDIM	MA	03°52'47"S	046°34'40"W

DADOS DA AERONAVE		
MATRÍCULA	FABRICANTE	MODELO
PR-HMA	BELL HELICOPTER	206L-4
OPERADOR	REGISTRO	OPERAÇÃO
IBAMA	AIF	OUTROS

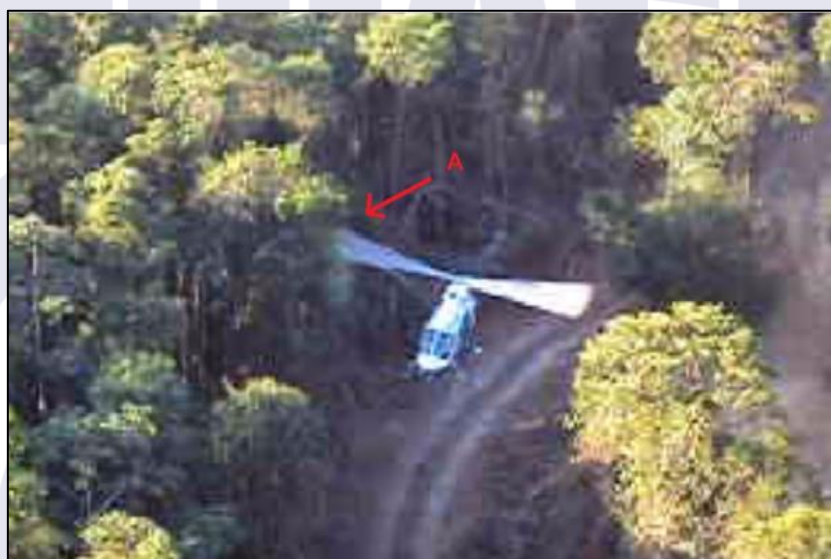
Durante a tentativa de pouso em uma área restrita, houve a colisão do rotor principal contra galhos de uma árvore. O piloto arremeteu do procedimento e prosseguiu para a base de operações, localizada a 75 NM de distância.

A aeronave teve danos leves. Os três tripulantes e os três passageiros saíram ilesos.

Figura 1 - Imagem do momento do impacto do rotor principal contra a árvore (A).

Diante desse cenário, no qual o piloto manteve sua atenção fixada sobre o controle externo da parte dianteira do helicóptero, acredita-se que a percepção da aproximação das árvores pela lateral traseira ficou prejudicada, o que, aliada à falta de orientações do OEE, contribuiu para a colisão das pás do rotor principal contra as árvores.

A colisão ocorreu do lado oposto do OEE, portanto é provável que ele não tenha avistado o rotor principal se aproximando dos galhos da árvore.

Recomendar ao IBAMA que estabeleça um programa de treinamento para todos os pilotos e operadores de equipamentos especiais que operem pelo Instituto, o qual contemple o pouso em área restrita, bem como o Gerenciamento de Recursos de Equipe.

Recomendar ao IBAMA a elaboração de um manual de operações que contemple, dentre outros, procedimentos operacionais e padronizações de fraseologia para as missões aéreas realizadas pelo Instituto, mormente aquelas de pouso em área restrita.

Recomendar ao IBAMA o aprimoramento dos critérios operacionais já estabelecidos para a cessão de tripulantes por parte de Organizações Externas ao Instituto, com o objetivo de assegurar o padrão de proficiência necessário ao cumprimento das missões, bem como mitigar a questão de alta rotatividade desses profissionais a serviço do IBAMA.
