COMANDO DA AERONÁUTICA
CENTRO DE INVESTIGAÇÃO E PREVENÇÃO DE
ACIDENTES AERONÁUTICOS

RELATÓRIO FINAL SIMPLIFICADO

DADOS DA OCORRÊNCIA				
DATA - HORA	INVESTIGAÇÃO	SUMA N°		
30MAR2018 - 12:50 (UTC)	SERIPA III	IG-058/CENIPA/2018		
CLASSIFICAÇÃO	TIPO(S)	SUBTIPO(S)		
INCIDENTE GRAVE	[MAC] PERDA DE SEPARAÇÃO/COLISÃO EM VOO	COLISÃO DE AERONAVES EM VOO		
LOCALIDADE	MUNICÍPIO	UF	COORDENADAS	
VERTICAL DO HELIPONTO HELICENTRO DO PONTAL	RIO DE JANEIRO	RJ	23°00'52"S	043°29'59"W

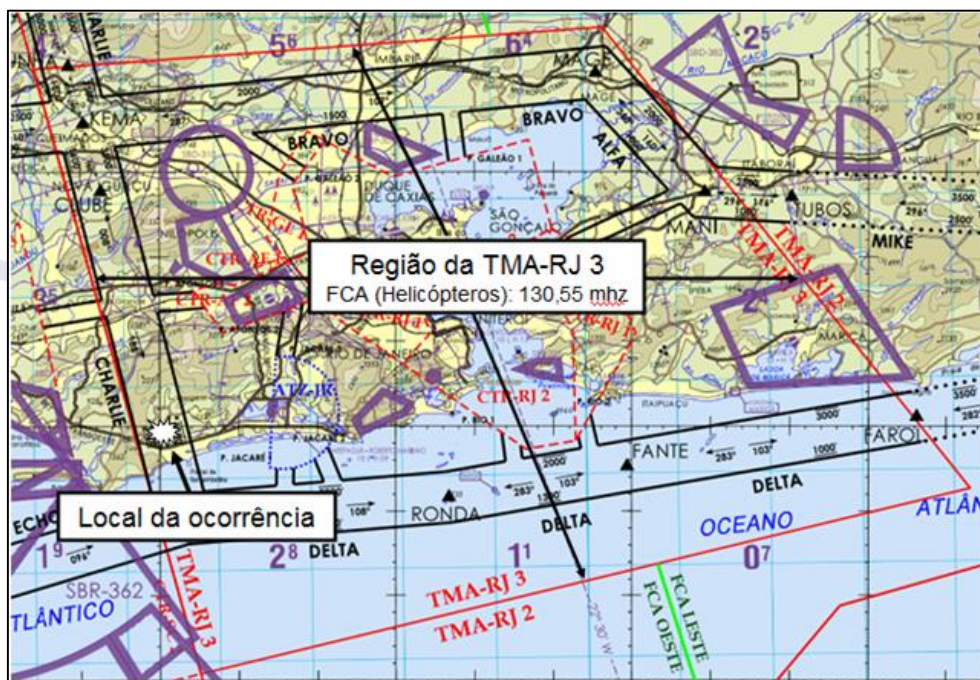
Figura 4 - Indicação dos limites laterais da TMA-RJ 3, e do local da ocorrência.

Os limites laterais da TMA-RJ 3 estão demonstrados na CCV (Figura 4), com a indicação do local da ocorrência.

A AIC N 16/15 normatizava que a FCA 130,55 MHz deveria ser utilizada dentro da projeção “dos limites laterais da TMA-RJ 3” para a “coordenação entre helicópteros”, enquanto a FCA 134,450 MHz deveria ser utilizada para “coordenações entre aeronaves” no espaço aéreo não controlado na “região oeste”.

Tal normatização gerava dúvidas sobre a seleção de frequência para aeronaves de asa fixa que operavam dentro da projeção dos limites laterais da TMA-RJ 3.

Informalmente, os pilotos de asa fixa também utilizavam a FCA 130,55 Mhz naquele espaço aéreo. Tal condição pode ter contribuído para o rebaixamento da consciência situacional do piloto do PU-FTF, sobretudo quanto à necessidade de efetuar coordenações de tráfego com um helicóptero que operava naquele espaço aéreo.

Fazer constar, tacitamente, nas AIC, que não haja circulação de aeronaves de asa fixa em áreas específicas de helicópteros, com exceção de casos previstos na própria AIC.

O DECEA emitiu a circular AIC-N 20/21 a qual redefiniu os setores e as respectivas Frequências de Coordenação entre Aeronaves, de modo a evitar que aeronaves operem, no mesmo setor, utilizando-se de frequências diferentes.
