**COMANDO DA AERONÁUTICA**  
**CENTRO DE INVESTIGAÇÃO E PREVENÇÃO DE**  
**ACIDENTES AERONÁUTICOS**

**RELATÓRIO FINAL SIMPLIFICADO**

DADOS DA OCORRÊNCIA			
DATA - HORA	INVESTIGAÇÃO	SUMA(I) Nº	
19JUN2017 - 14:25 (UTC)	SERIPA VI	IG-086/CENIPA/2017	
CLASSIFICAÇÃO	TIPO(S)	SUBTIPO(S)	
INCIDENTE GRAVE	[FUEL] COMBUSTÍVEL	PANE SECA	
LOCALIDADE	MUNICÍPIO	UF	COORDENADAS
RODOVIA MT-020	CANARANA	MT	13°31'09"S 052°28'05"W

DADOS DA AERONAVE		
MATRÍCULA	FABRICANTE	MODELO
PR-KKR	CESSNA AIRCRAFT	T210R
OPERADOR	REGISTRO	OPERAÇÃO
PARTICULAR	TPP	PRIVADA

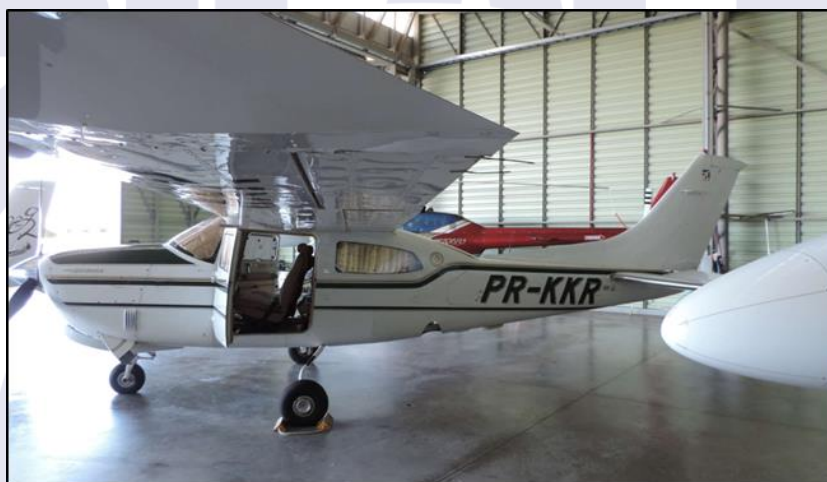
O piloto efetuou pouso de emergência na rodovia MT 020, que ligava os municípios de Canarana e Gaúcha do Norte, precisamente nas coordenadas 13°31'09"S/052°28'05"W, danificando a luz de anticolisão da asa direita da aeronave ao colidir com pequenas árvores que beiravam a estrada.

Figura 1 - Aeronave já no hangar após o translado.

A aeronave teve danos leves. O tripulante e os três passageiros saíram ilesos.
