RELATÓRIO FINAL SIMPLIFICADO

DADOS DA OCORRÊNCIA					
DATA - HORA		INVESTIGAÇÃO		SUMA Nº	
28 DEZ 2016 - 19:00 (UTC)		SERIPA III		A-174/CENIPA/2016	
CLASSIFICAÇÃO		TIPO(S)		SUBTIPO(S)	
ACIDENTE		[SCF-PP] FALHA OU MAU FUNCIONAMENTO DO MOTOR		FALHA DO MOTOR EM VOO	
LOCALIDADE		MUNICÍPIO		UF	COORDENADAS
AERÓDROMO DE GUARAPARI (SNGA)		GUARAPARI		ES	20°39'02"S 040°29'32"W

DADOS DA AERONAVE		
MATRÍCULA	FABRICANTE	MODELO
PR-KNE	CESSNA	152
OPERADOR		REGISTRO
QNE ESCOLA DE AVIAÇÃO CIVIL LTDA.		PRI
		OPERAÇÃO
		INSTRUÇÃO

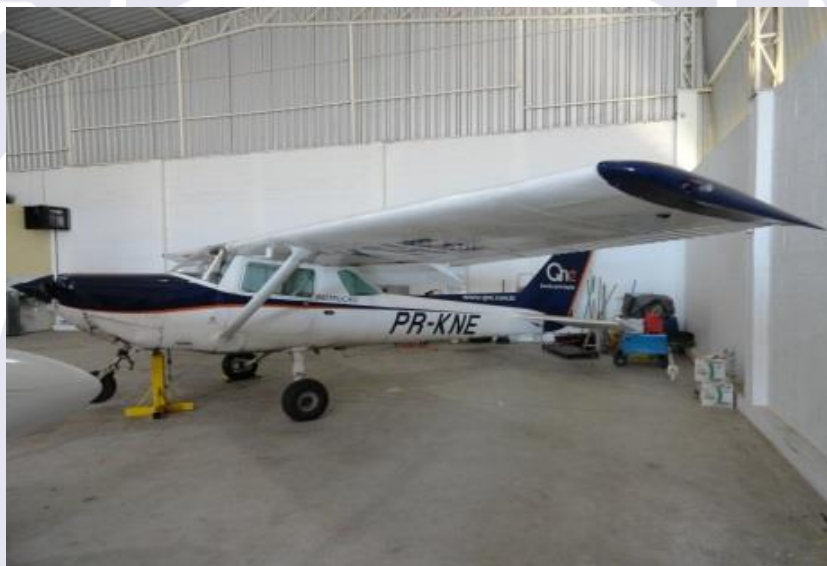
A aeronave teve danos no trem de pouso do nariz, berço do motor, carenagem inferior do motor, asa direita e leme de direção.

Figura 1 - Vista da lateral esquerda da aeronave.

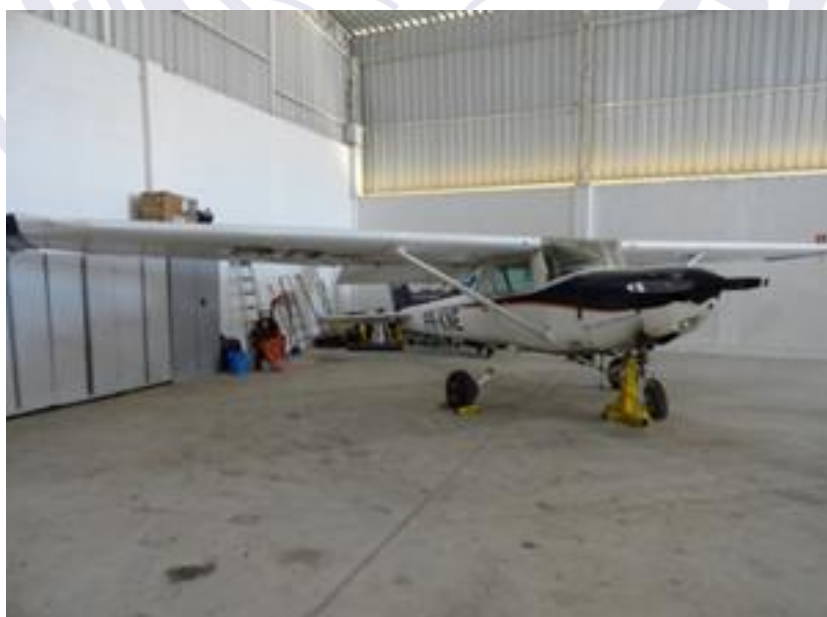
Figura 2 - Vista da lateral direita da aeronave.

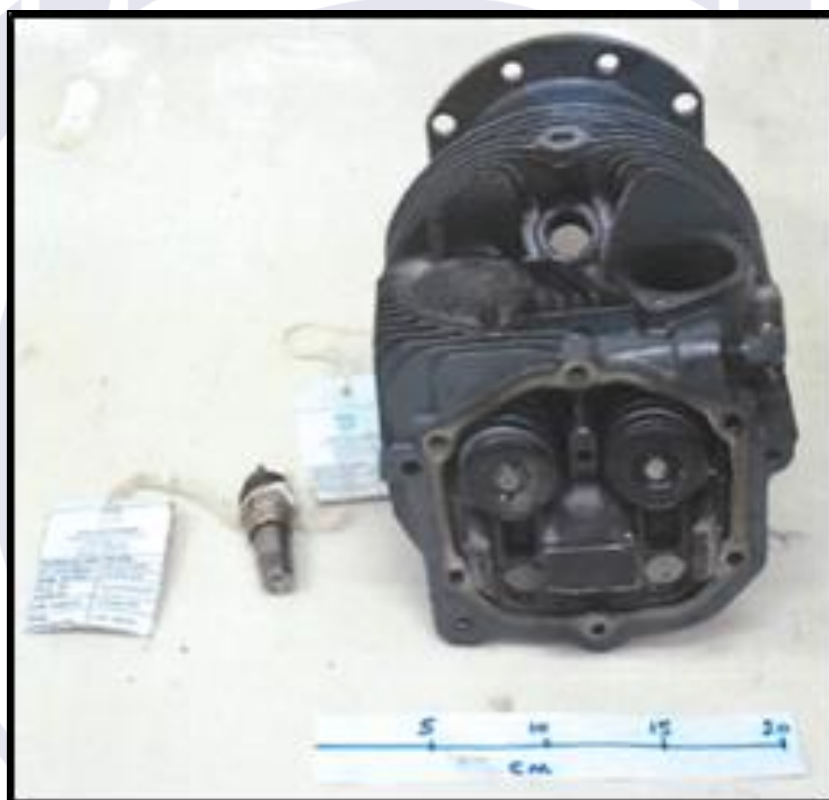
Durante a investigação do acidente, o exame preliminar do motor da aeronave revelou que a vela de ignição inferior do cilindro n° 1 havia se desprendido.

Esses componentes, PN-UREM37BY e PN-LW11633, respectivamente, foram encaminhados para exame no Departamento de Ciência e Tecnologia Aeroespacial (DCTA).

Figura 3 - Componentes encaminhados para análise.

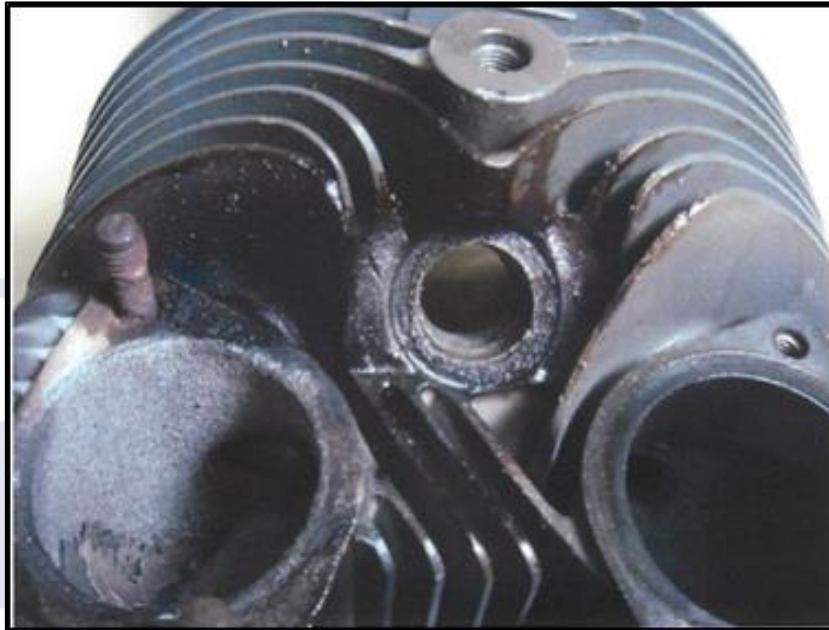
As análises realizadas no DCTA mostraram que essa falha ocorreu devido ao desgaste da rosca fêmea do cilindro e ao posterior destacamento do *helicoil*, junto à vela de ignição.

Figura 4 - Vista geral da rosca fêmea do cilindro PN-LW11633.

Atuar, junto ao operador da aeronave (QNE Escola de Aviação Civil Ltda.), no sentido de assegurar-se de que a realização das inspeções de 50 e de 100 horas dos motores marca *Lycoming*, modelo 0-235-L2C, atenda adequadamente à seção 4 do *Lycoming Operator's Manual*, O-235 e O-290 series, bem como ao estabelecido na letra (d) do Apêndice D do RBAC 43, no que se refere à remoção, análise e instalação de velas de ignição.

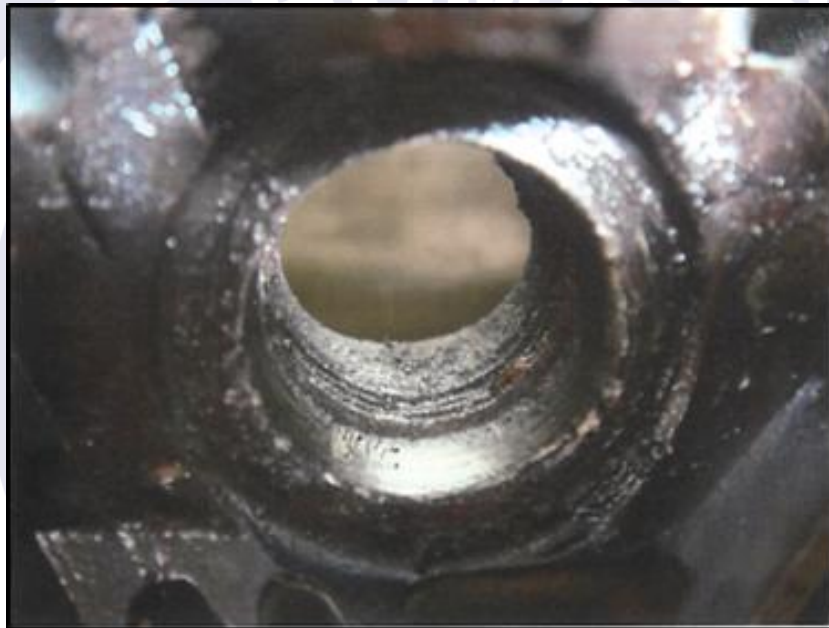
Figura 5 - Vista do cilindro com a rosca fêmea desgastada.

Dessa forma, a ocorrência de dificuldades em serviço, apenas sete dias após a conclusão de uma inspeção de 100 horas, na qual a condição de instalação e funcionamento das velas deveria ser verificada, indicou que os serviços não foram executados adequadamente, caracterizando a participação do pessoal de manutenção, por inadequação dos serviços realizados na aeronave, como um fator contribuinte para o acidente em tela.
