COMANDO DA AERONÁUTICA
CENTRO DE INVESTIGAÇÃO E PREVENÇÃO DE
ACIDENTES AERONÁUTICOS

RELATÓRIO FINAL SIMPLIFICADO

DADOS DA OCORRÊNCIA				
DATA - HORA		INVESTIGAÇÃO		SUMA Nº
15JAN2020 - 09:30 (UTC)		SERIPA V		A-005/CENIPA/2020
CLASSIFICAÇÃO	TIPO(S)		SUBTIPO(S)	
ACIDENTE	[LALT] OPERAÇÃO A BAIXA ALTITUDE		NIL	
LOCALIDADE	MUNICÍPIO	UF	COORDENADAS	
ZONA RURAL	CRUZ ALTA	RS	28°39'12"S	053°32'45"W

DADOS DA AERONAVE		
MATRÍCULA	FABRICANTE	MODELO
PR-KPC	AIR TRACTOR	AT-402B
OPERADOR	REGISTRO	OPERAÇÃO
AVANTE AVIAÇÃO AGRÍCOLA LTDA.	SAE-AG	AGRÍCOLA

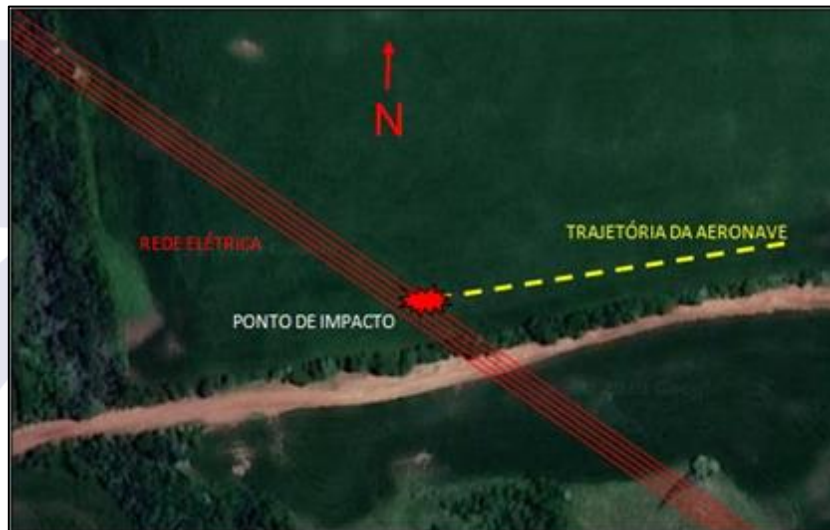
Durante o voo de aplicação, o avião colidiu contra os cabos de uma rede de energia elétrica. Após a colisão, o piloto conduziu a aeronave de volta à área de pouso de origem e executou a aterragem.

Figura 1 - Ilustração da trajetória da aeronave no momento da colisão.

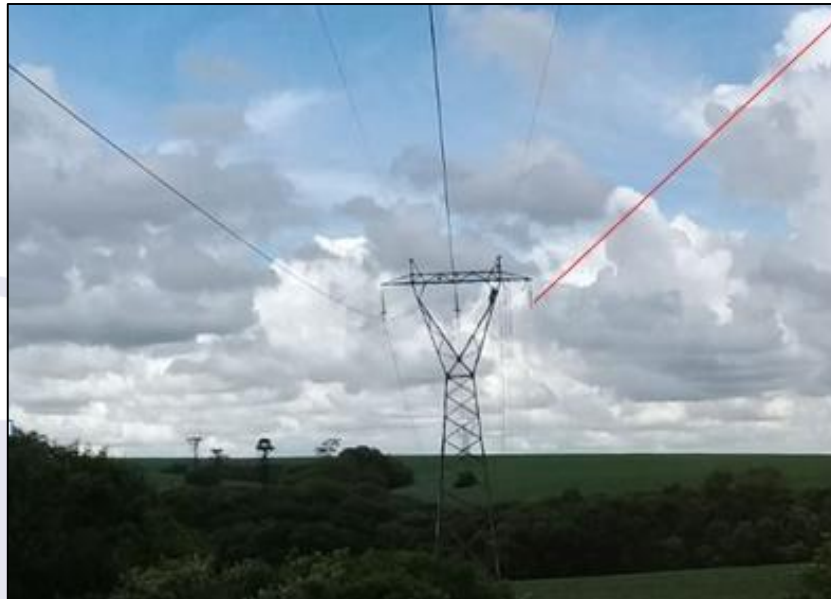
No momento da ocorrência, o piloto estava realizando os arremates da área de aplicação. Ao realizar uma passagem, já finalizando a aplicação, visualizou os cabos da rede de alta tensão refletindo os raios solares à sua frente. Nesse momento, optou por realizar a passagem por baixo dos cabos e colidiu contra outro cabo, disposto abaixo daqueles visualizados anteriormente. A figura 2 mostra a posição aproximada do cabo arrancado pelo impacto.

Figura 2 – Em destaque, posição aproximada do cabo, no nível inferior da rede elétrica.

A operação ocorria conforme o planejado até o momento que o piloto visualizou parte da fiação elétrica, iluminada pelos raios de sol vindos de sua retaguarda, e concluiu que os cabos visualizados compunham o nível inferior da rede elétrica e não o nível superior como na realidade. Nesse momento, alterando seu planejamento inicial, executou a passagem sob os cabos, por acreditar, erroneamente, que havia um grande espaço para que a aeronave pudesse passar.

Atuar junto à Avante Aviação Agrícola Ltda., no sentido de que este operador demonstre que os processos destinados a garantir a efetividade do seu SGSO estão adequadamente implantados.

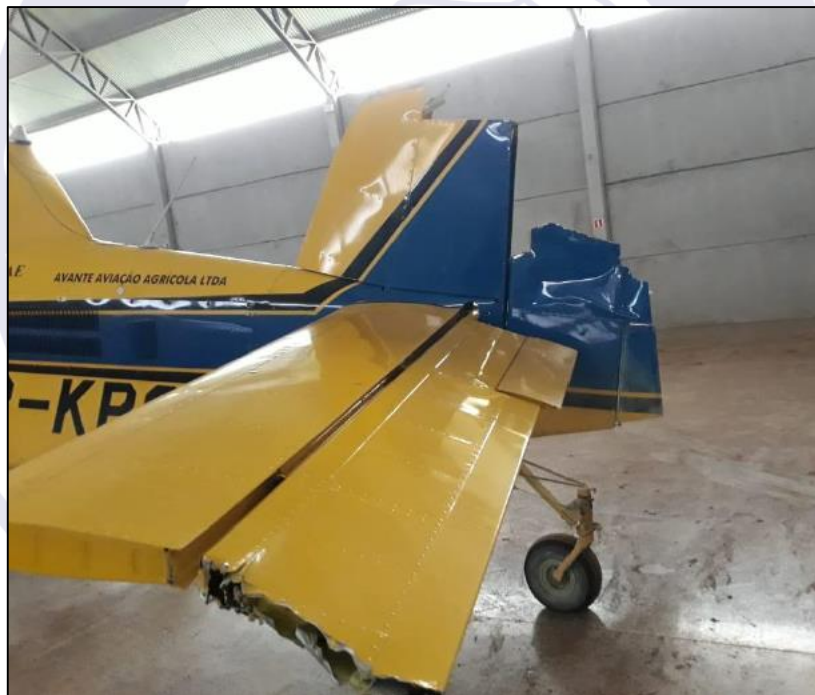
O avião teve danos nos estabilizadores vertical e horizontal, no leme, no profundor e na hélice (Figuras 3).

Figura 3 - Danos ao estabilizador vertical, leme e profundor.
