COMANDO DA AERONÁUTICA
CENTRO DE INVESTIGAÇÃO E PREVENÇÃO DE
ACIDENTES AERONÁUTICOS

RELATÓRIO FINAL SIMPLIFICADO

DADOS DA OCORRÊNCIA					
DATA - HORA		INVESTIGAÇÃO		SUMA Nº	
24 JAN 2017 - 19:45 (UTC)		SERIPA VI		A-052/CENIPA/2017	
CLASSIFICAÇÃO		TIPO(S)		SUBTIPO(S)	
ACIDENTE		[SCF-PP] FALHA OU MAU FUNCIONAMENTO DO MOTOR		FALHA DO MOTOR EM VOO	
LOCALIDADE		MUNICÍPIO		UF	
FAZENDA MATEIRA		CAÇU		GO	
				COORDENADAS	
				18°57'17"S 050°50'21"W

DADOS DA AERONAVE		
MATRÍCULA	FABRICANTE	MODELO
PR-LKA	CESSNA AIRCRAFT	A-188B
OPERADOR	REGISTRO	OPERAÇÃO
ANTONIO ROBERTO DE LIMA E OUTROS	TPP	AGRÍCOLA

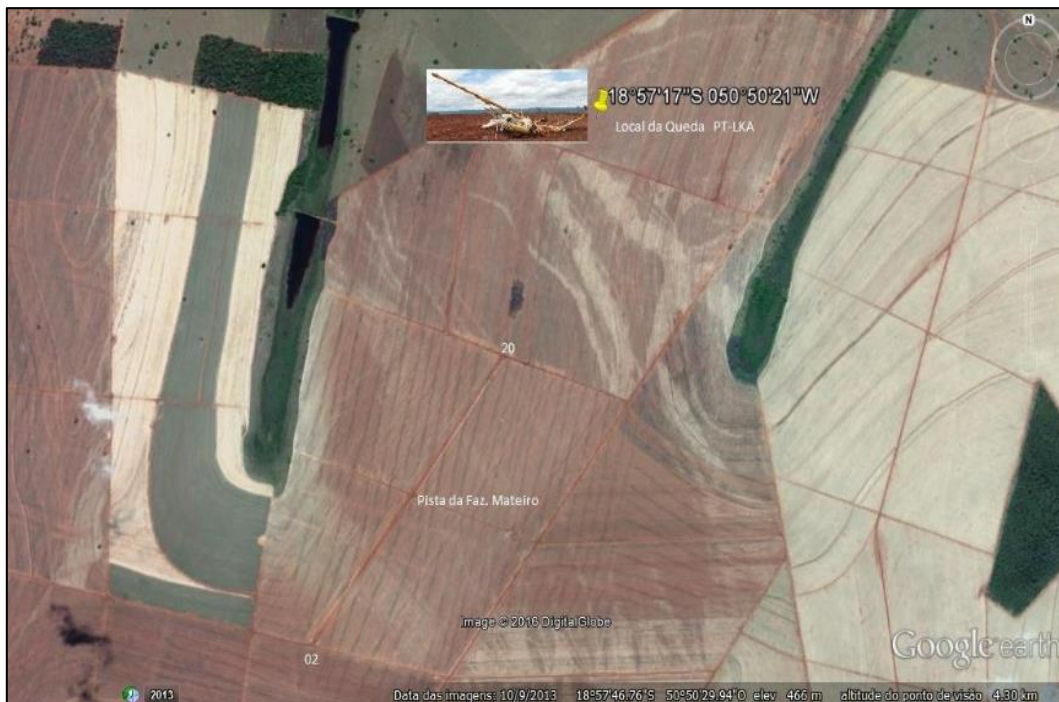
A aeronave manteve-se a cerca de três metros acima da plantação, afastou-se em torno de 1.000 metros da cabeceira oposta e realizou um pouso forçado em um campo arado, vindo a pilonar em seguida.

Figura 1 - Local da ocorrência.

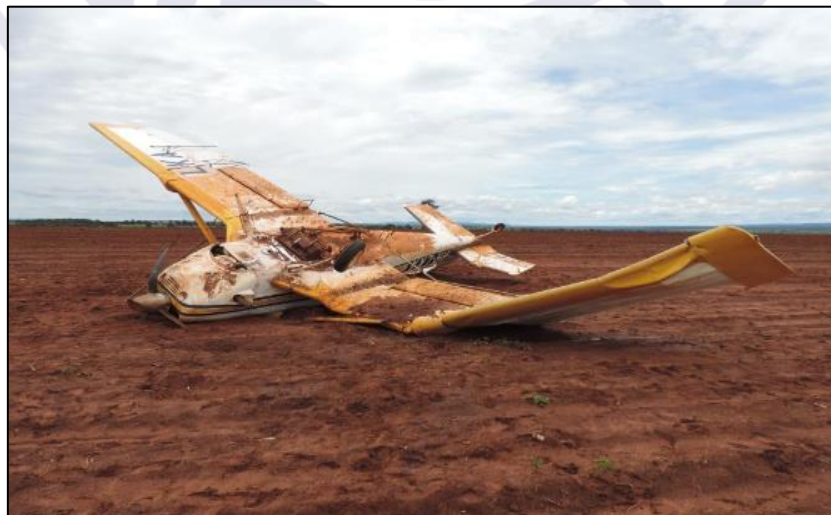
A aeronave teve danos substanciais. O piloto saiu ileso.

Figura 2 - Aeronave após o acidente.
