COMANDO DA AERONÁUTICA
CENTRO DE INVESTIGAÇÃO E PREVENÇÃO DE
ACIDENTES AERONÁUTICOS

RELATÓRIO FINAL SIMPLIFICADO

DADOS DA OCORRÊNCIA								
DATA - HORA		INVESTIGAÇÃO		SUMA N°				
12NOV2019 - 18:30 (UTC)		SERIPA I		A-143/CENIPA/2019				
CLASSIFICAÇÃO		TIPO(S)		SUBTIPO(S)				
ACIDENTE		[SCF-PP] FALHA OU MAU FUNCIONAMENTO DO MOTOR		FALHA DO MOTOR EM VOO				
LOCALIDADE		MUNICÍPIO		UF	COORDENADAS			
RIO TAPAJÓS		SANTARÉM		PA	02°32'00"S	054°58'40"W		
DADOS DA AERONAVE								
MATRÍCULA		FABRICANTE		MODELO				
PR-LUK		CESSNA AIRCRAFT		T210R				
OPERADOR			REGISTRO		OPERAÇÃO			
PARTICULAR			TPP		PRIVADA			
PESSOAS A BORDO / LESÕES / DANOS À AERONAVE								
A BORDO		LESÕES					DANOS À AERONAVE	
		lleso	Leve	Grave	Fatal	Desconhecido		
Tripulantes	1	1	-	-	-	-	Nenhum	
Passageiros	-	-	-	-	-	-	Leve	
Total	1	1	-	-	-	-	X Substancial	
							Destruída	
Terceiros	-	-	-	-	-	-	Desconhecido

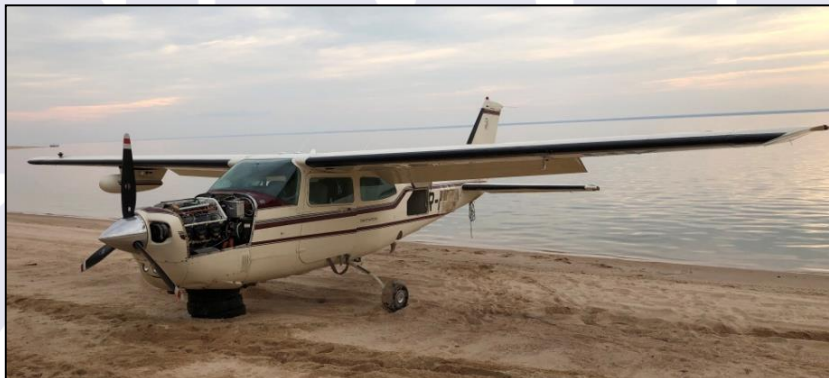
Ao se aproximar da comunidade de Muretá, o motor falhou definitivamente e a aeronave fez um pouso forçado no rio Tapajós, ficando submersa.

A aeronave teve danos substanciais. O tripulante saiu ileso.

Figura 1 - Aeronave após ser retirada da água.

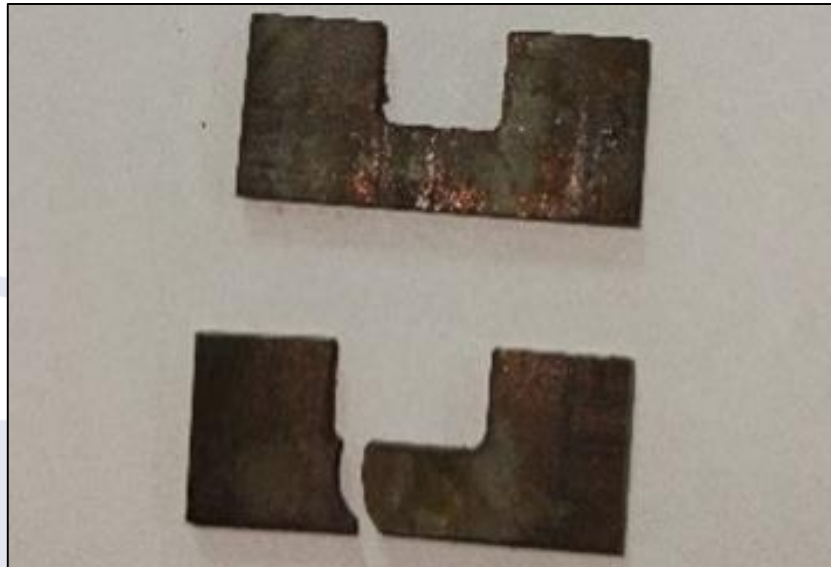
Na desmontagem da bomba mecânica de combustível, foi identificado avançado estágio de corrosão na parte interior do componente, além disso foi verificado que as palhetas da bomba (*blade fuel pump*), *Part Number* (PN) 635549, estavam emperradas e que havia ruptura em uma delas.

Figura 2 - Paletas da bomba mecânica de combustível.

A *blade fuel pump*, encontrada com ruptura, foi encaminhada ao Departamento de Ciência e Tecnologia Aeroespacial (DCTA) para análise. Conforme resultado do relatório técnico, a peça fraturada apresentou características típicas de falha a partir de sobrecarga aplicada ao material, não sendo observada a presença de corrosão ou fadiga na parte fraturada.

Desse modo, levantou-se a hipótese de que a quebra da *blade* e o emperramento da bomba restringiram a alimentação de combustível ao motor e acarretaram a sua falha.

- j) na desmontagem da bomba mecânica de combustível, foi verificado que as palhetas (*blade fuel pump*), PN 635549, estavam emperradas, havendo ruptura em uma delas;
