**COMANDO DA AERONÁUTICA**  
**CENTRO DE INVESTIGAÇÃO E PREVENÇÃO DE**  
**ACIDENTES AERONÁUTICOS**

**RELATÓRIO FINAL**  
**A-028/CENIPA/2017**

<b>OCORRÊNCIA:</b>	<b>ACIDENTE</b>
<b>AERONAVE:</b>	<b>PR-MER</b>
<b>MODELO:</b>	<b>BO-105S</b>
<b>DATA:</b>	<b>16FEV2017</b>

O presente Relatório Final refere-se ao acidente com a aeronave PR-MER, modelo BO-105S, ocorrido em 16FEV2017, classificado como “[F-NI] Fogo/fumaça (sem impacto) | Fogo no solo”.

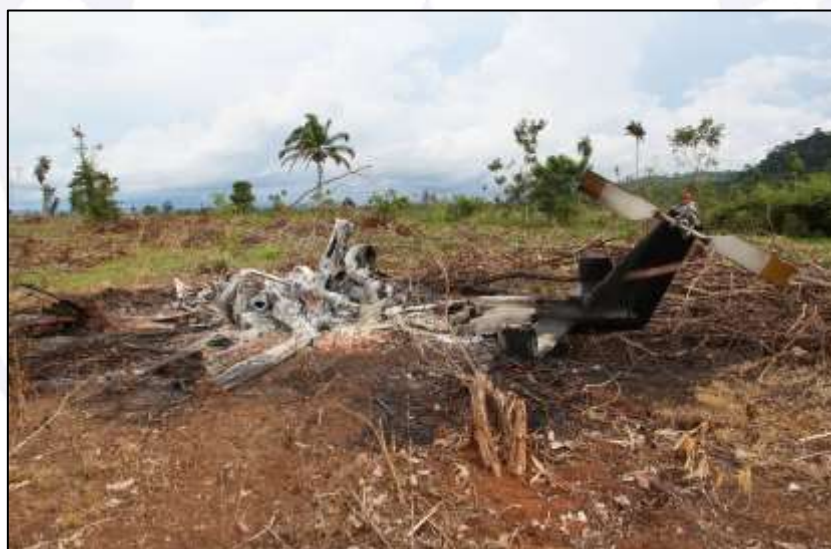
Figura 1 - Aeronave após ter sido consumida pelo fogo.

O incêndio consumiu grande parte da aeronave, restando apenas parte da empenagem vertical e do rotor de cauda.

Não foi possível identificar a origem do fogo.
