**COMANDO DA AERONÁUTICA**  
**CENTRO DE INVESTIGAÇÃO E PREVENÇÃO DE**  
**ACIDENTES AERONÁUTICOS**

**RELATÓRIO FINAL SIMPLIFICADO**

DADOS DA OCORRÊNCIA					
DATA - HORA		INVESTIGAÇÃO		SUMA Nº	
12 ABR 2017 - 15:30 (UTC)		SERIPA V		A-059/CENIPA/2017	
CLASSIFICAÇÃO		TIPO(S)		SUBTIPO(S)	
ACIDENTE		[LOC-G] PERDA DE CONTROLE NO SOLO		NIL	
LOCALIDADE		MUNICÍPIO		UF	
AERÓDROMO DA FAZENDA DA PAZ (SIXD)		SANTANA DO LIVRAMENTO		RS	
				COORDENADAS	
				30°50'37"S 055°34'22"W

DADOS DA AERONAVE		
MATRÍCULA	FABRICANTE	MODELO
PR-MSR	BEECH AIRCRAFT	58
OPERADOR	REGISTRO	OPERAÇÃO
FOREST PAPER IND. E COM. DE PAPEL LTDA.	TPP	PRIVADA

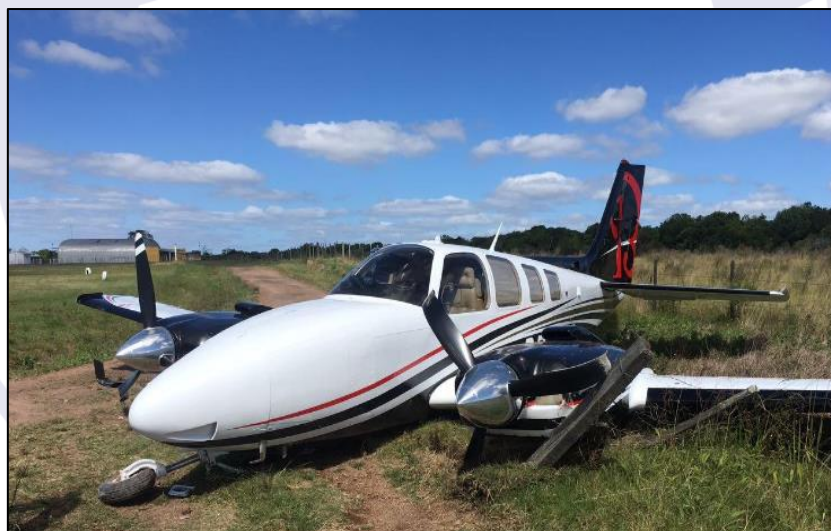
Durante a corrida após o pouso, o piloto perdeu o controle direcional da aeronave, saiu da pista pela cabeceira oposta e parou em uma estrada de terra.

A aeronave teve danos substanciais. O tripulante e o passageiro saíram ilesos.

O tripulante optou pelo cavalo de pau, como último recurso, ocasionando o acidente (Figura 1).

Figura 1 - Aeronave após a ocorrência.

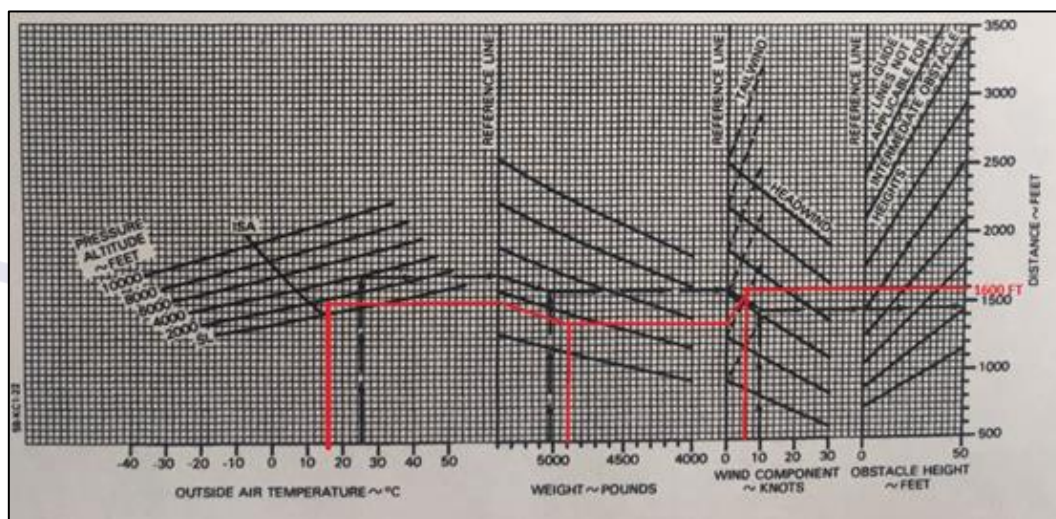
De acordo com os cálculos realizados, a distância requerida para pouso em pista pavimentada nas condições presentes no dia do acidente seria de 1.600ft (487 metros), conforme ilustrado no gráfico da Figura 2.

Figura 2 - Gráfico para cálculo de distância de pouso em pista pavimentada.

O manual de operação não possuía gráfico para pista não pavimentada e para pista úmida, portanto, não foi possível precisar qual seria a distância percorrida nessas condições.

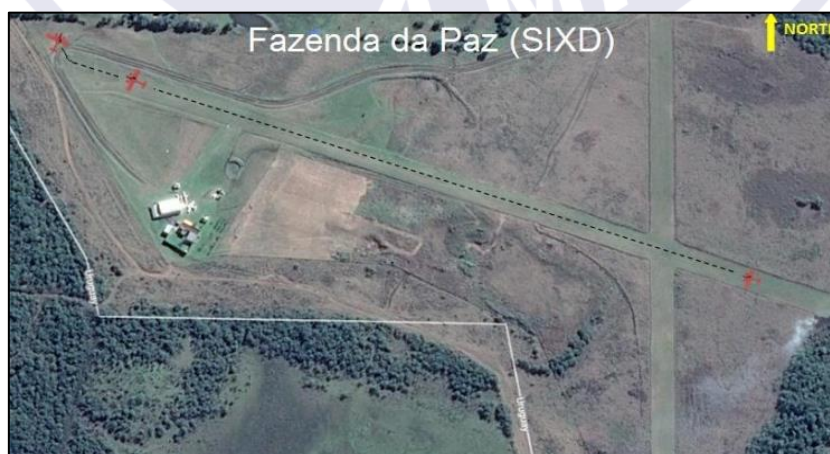
Diante das informações reunidas no processo de investigação e descritas neste relatório, a principal hipótese para o acidente recai na possibilidade de a aeronave ter efetuado um pouso longo e não ter conseguido parar dentro dos limites da pista, evidenciando inadequada avaliação, por parte do piloto, de aspectos relacionados à operação da aeronave.

Figura 3 - Croqui da ocorrência.
