COMANDO DA AERONÁUTICA
CENTRO DE INVESTIGAÇÃO E PREVENÇÃO DE
ACIDENTES AERONÁUTICOS

RELATÓRIO FINAL SIMPLIFICADO

| DADOS DA OCORRÊNCIA | | | | | |
|---|--|---|--|---|---|
| 10 JAN 2018 – 16:20 (UTC) | | SERIPA V | | A-004/CENIPA/2018 | |

| DADOS DA AERONAVE | | |
|---|---|---|
| PR-NAS | CESSNA AIRCRAFT | A188B |

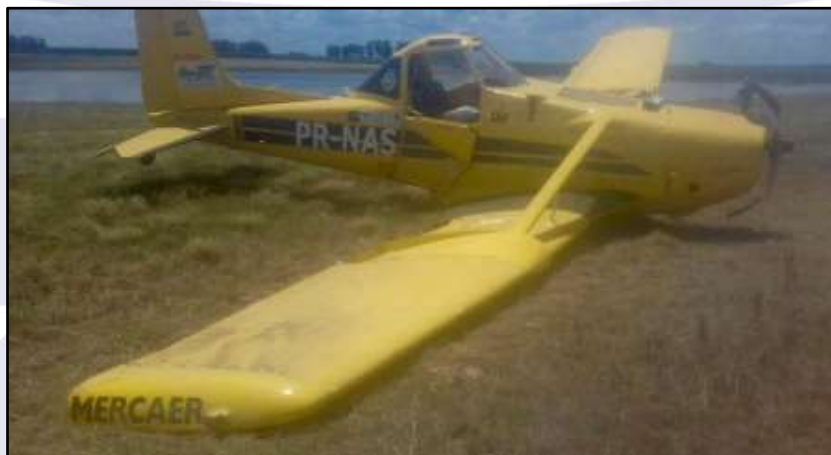
Durante o quarto pouso, houve a quebra da perna esquerda do trem de pouso. A aeronave guinou à esquerda e parou na pista.

Figura 1 - Vista geral do PR-NAS.

A aeronave teve danos substanciais na hélice, motor, trem de pouso e equipamento de pulverização.

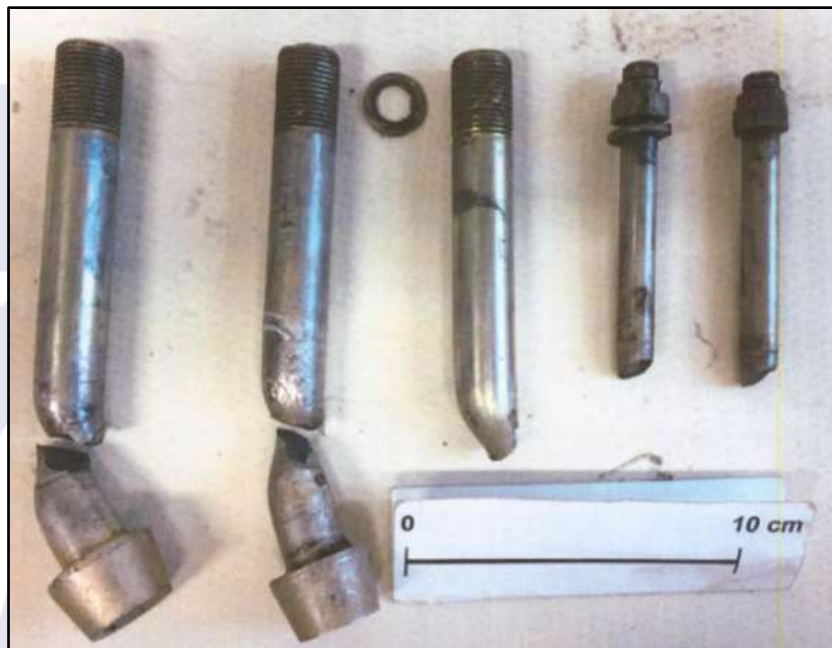
Foram entregues pelo operador cinco parafusos supostamente instalados nos trens de pouso de ambas as aeronaves, os quais foram enviados ao Instituto de Aeronáutica e Espaço (IAE) para análise.

Os resultados obtidos constataram que todas as fraturas ocorreram por sobrecarga. Nos três parafusos de maior diâmetro, as fraturas decorreram por dobramento, enquanto nos dois parafusos de menor diâmetro, as fraturas se deram por tração. Todavia, não foi possível identificar a qual aeronave os parafusos pertenciam ou mesmo se pertenciam a alguma das aeronaves acidentadas (Figura 2).

Figura 2 - Visão geral dos parafusos fraturados.

Foi verificado que não havia controle da utilização e da manutenção dos parafusos, das lâminas e dos *shims* do trem de pouso das aeronaves.

No *Model 188 & T188 Series Service Manual Revision 2* (pág. 2-25) e *Revision 1* (pág. 2-27) estava previsto que os parafusos fossem checados quanto ao torque a cada 100 horas, que o conjunto de molas e selas fossem removidos e limpos, que os *shims* fossem trocados e que os parafusos e porcas fossem afixados a cada 1.000 horas ou 2 anos, o que ocorresse primeiro.

No entanto, não havia registro das ações de manutenção referentes aos procedimentos acima mencionados.

Atuar junto à Mercaer Aviação Agrícola Ltda., a fim de que aquele operador implemente um controle efetivo dos componentes utilizados em suas aeronaves, visando possibilitar o monitoramento e o rastreamento dos serviços de manutenção executados.
