COMANDO DA AERONÁUTICA
CENTRO DE INVESTIGAÇÃO E PREVENÇÃO DE
ACIDENTES AERONÁUTICOS

RELATÓRIO FINAL SIMPLIFICADO

DADOS DA OCORRÊNCIA			
DATA - HORA	INVESTIGAÇÃO	SUMA Nº	
03DEZ2017 - 20:45 (UTC)	SERIPA IV	A-160/CENIPA/2017	
CLASSIFICAÇÃO	TIPO(S)	SUBTIPO(S)	
ACIDENTE	[LOC-G] PERDA DE CONTROLE NO SOLO [RE] EXCURSÃO DE PISTA	NIL	
LOCALIDADE	MUNICÍPIO	UF	COORDENADAS
AERÓDROMO FAZENDA MACUCO (SJFM)	ELDORADO	MS	23°50'09"S 054°13'53"W

DADOS DA AERONAVE		
MATRÍCULA	FABRICANTE	MODELO
PR-OTO	CIRRUS DESIGN	SR-22
OPERADOR	REGISTRO	OPERAÇÃO
INFINITY SERVICOS LTDA - EPP	TPP	PRIVADA

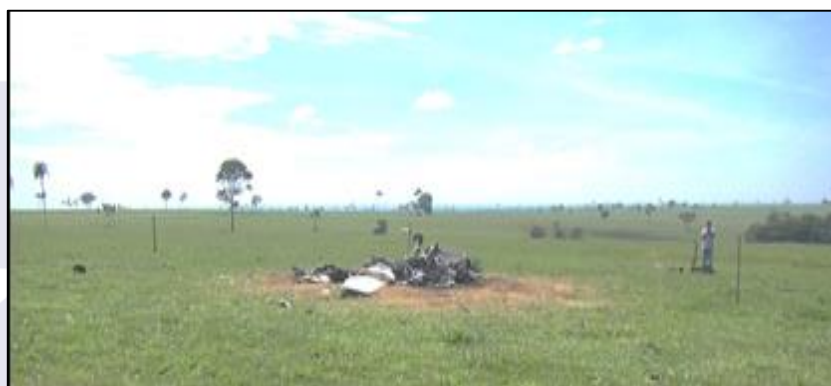
Figura 1 - Destroços da aeronave após a ocorrência.

O avião saiu da pista pela lateral esquerda, batendo a asa esquerda em um mourão da cerca de isolamento do aeródromo. A asa se desprendeu da fuselagem e girou no eixo da longarina. As demais partes mantiveram a posição normal de voo.

Após a saída do piloto e dos passageiros, a aeronave incendiou-se, ficando com a maior parte dos seus componentes destruída. Não foi possível determinar a origem do fogo, porém, verificou-se que ele consumiu as asas, os estabilizadores, a fuselagem e a cabine do avião.

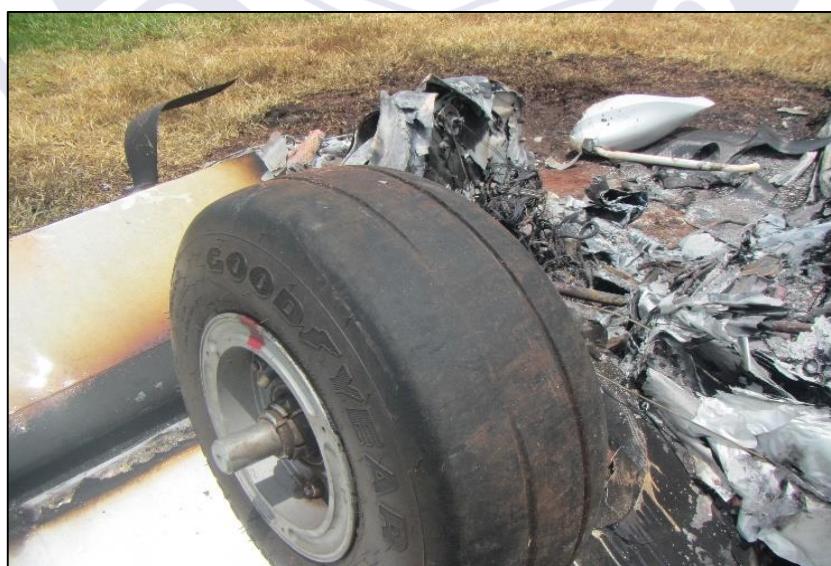
Durante a ação inicial de investigação, observou-se que o pneu do trem de pouso principal esquerdo apresentava desgaste irregular da sua banda de rodagem (Figura 2).

Figura 2 - Pneu da roda do trem de pouso principal esquerdo.

A despeito da existência de um desgaste irregular da banda de rodagem do pneu esquerdo, a possibilidade de travamento total da roda não foi considerada, pois não havia marcas na pista que corroborassem essa hipótese.
