COMANDO DA AERONÁUTICA
CENTRO DE INVESTIGAÇÃO E PREVENÇÃO DE
ACIDENTES AERONÁUTICOS

RELATÓRIO FINAL SIMPLIFICADO

DADOS DA OCORRÊNCIA				
DATA - HORA	INVESTIGAÇÃO	SUMA N°		
05JAN2017 - 19:40 (UTC)	SERIPA V	IG-005/CENIPA/2017		
CLASSIFICAÇÃO	TIPO(S)	SUBTIPO(S)		
INCIDENTE GRAVE	[LOC-I] PERDA DE CONTROLE EM VOO	NIL		
LOCALIDADE	MUNICÍPIO	UF	COORDENADAS	
FAZENDA CAPÃO DA MOÇA I	TAPES	RS	30°46'32"S	051°27'02"W

DADOS DA AERONAVE		
MATRÍCULA	FABRICANTE	MODELO
PR-PEL	CESSNA AIRCRAFT	A188B
OPERADOR	REGISTRO	OPERAÇÃO
STILO AVIAÇÃO AGRÍCOLA LTDA.	SAE-AG	AGRÍCOLA

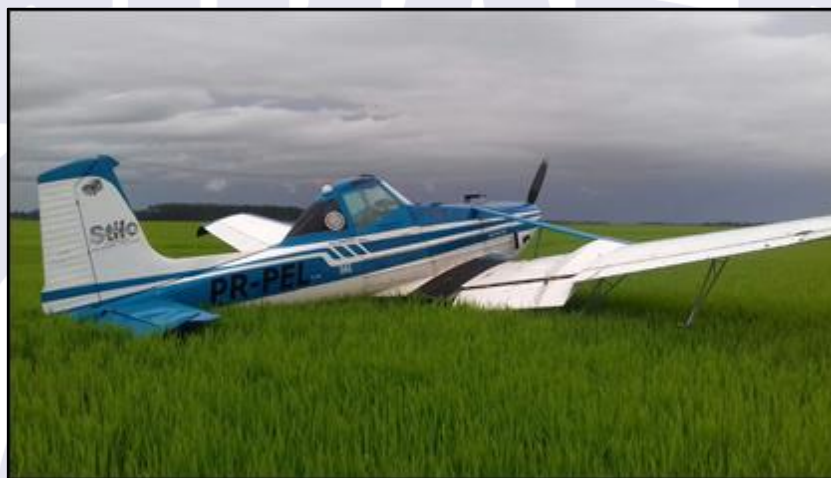
Logo após a rotação, a aeronave não manteve gradiente de subida suficiente para alcançar voo, retornando ao solo.

O piloto realizou o pouso da aeronave em uma lavoura de arroz, logo à frente do eixo da pista.

A aeronave não teve danos.

Figura 1 - Vista lateral direita da aeronave após a ocorrência.

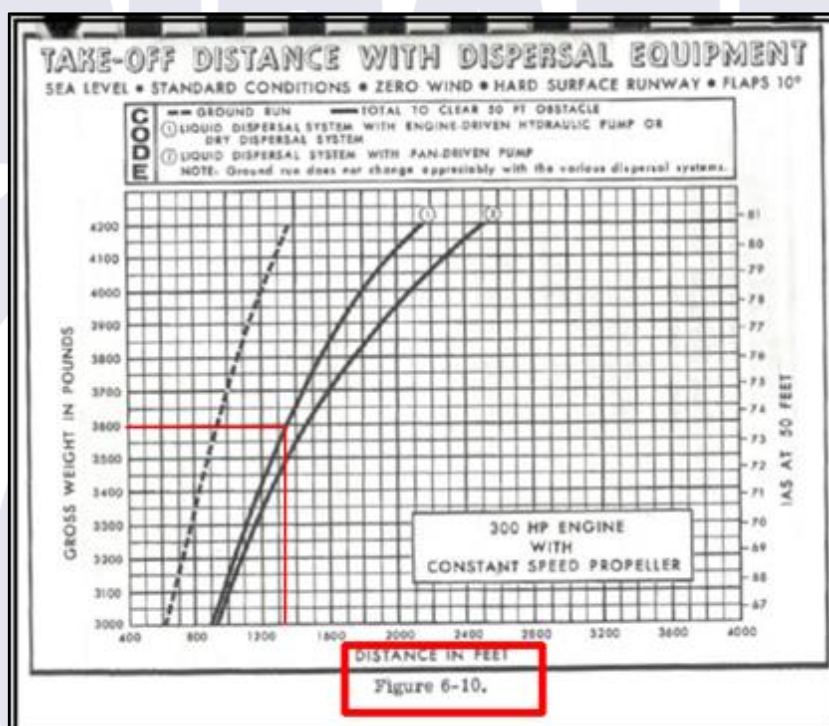
De acordo com o gráfico de distância de decolagem, fornecido pelo fabricante da aeronave, seriam requeridos 1.325ft (403,26m) de comprimento de pista para a realização da decolagem da aeronave, com peso de 3.600 libras (1.632,9kg), ao nível do mar, vento calmo, em superfície rígida e 10° de flapes.

Figura 2 - Gráfico de distância de decolagem.

A distância de decolagem requerida pelo fabricante da aeronave, demonstrada por meio da Figura 2, foi calculada com base em vento de intensidade nula.

A possibilidade de a aeronave ter sofrido influência de vento com componente de cauda pode ter gerado um aumento na distância requerida para a sua decolagem. Como a margem de segurança era de 116,74m, é possível que a área utilizada não tenha comportado o eventual aumento da distância requerida pela mudança de direção do vento.

Atuar junto à Stilo Aviação Agrícola LTDA., a fim de assegurar que os métodos de controle e supervisão de suas operações de voo, bem como seu Sistema de Gerenciamento da Segurança Operacional, propiciem a adequada análise dos riscos relativos à operação em áreas de pouso eventuais, com o fito de garantir a melhoria contínua dos níveis de desempenho da segurança operacional.
