COMANDO DA AERONÁUTICA
CENTRO DE INVESTIGAÇÃO E PREVENÇÃO DE
ACIDENTES AERONÁUTICOS

RELATÓRIO FINAL SIMPLIFICADO

DADOS DA OCORRÊNCIA								
DATA - HORA		INVESTIGAÇÃO		SUMA N°				
09DEZ2018 - 13:30 (UTC)		SERIPA IV		A-186/CENIPA/2018				
CLASSIFICAÇÃO		TIPO(S)		SUBTIPO(S)				
ACIDENTE		[UNK] INDETERMINADO		NIL				
LOCALIDADE		MUNICÍPIO		UF	COORDENADAS			
ÁREA RURAL		CHAPADÃO DO SUL		MS	18°40'37"S	052°48'37"W		
DADOS DA AERONAVE								
MATRÍCULA		FABRICANTE		MODELO				
PR-SFJ		CESSNA		172P				
OPERADOR			REGISTRO		OPERAÇÃO			
PARTICULAR			INEXISTENTE		PRIVADA			
PESSOAS A BORDO / LESÕES / DANOS À AERONAVE								
A BORDO		LESÕES					DANOS À AERONAVE	
		Ileso	Leve	Grave	Fatal	Desconhecido		
Tripulantes	1	-	-	-	1	-	Nenhum	
Passageiros	-	-	-	-	-	-	Leve	
Total	1	-	-	-	1	-	Substancial	
							X	Destruída
Terceiros	-	-	-	-	-	-	Desconhecido

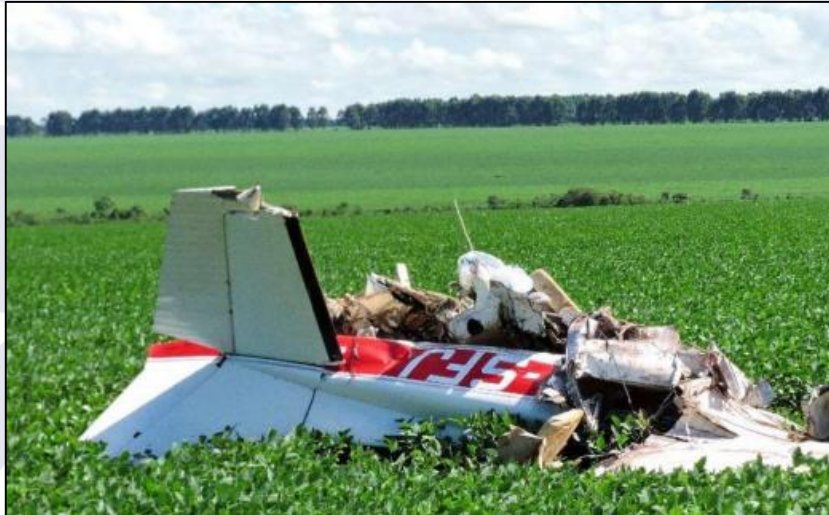
Os destroços da aeronave foram encontrados em uma plantação de soja situada em uma área rural.

Figura 1 - Vista dos destroços da aeronave.

A aeronave ficou destruída e o tripulante sofreu lesão fatal.

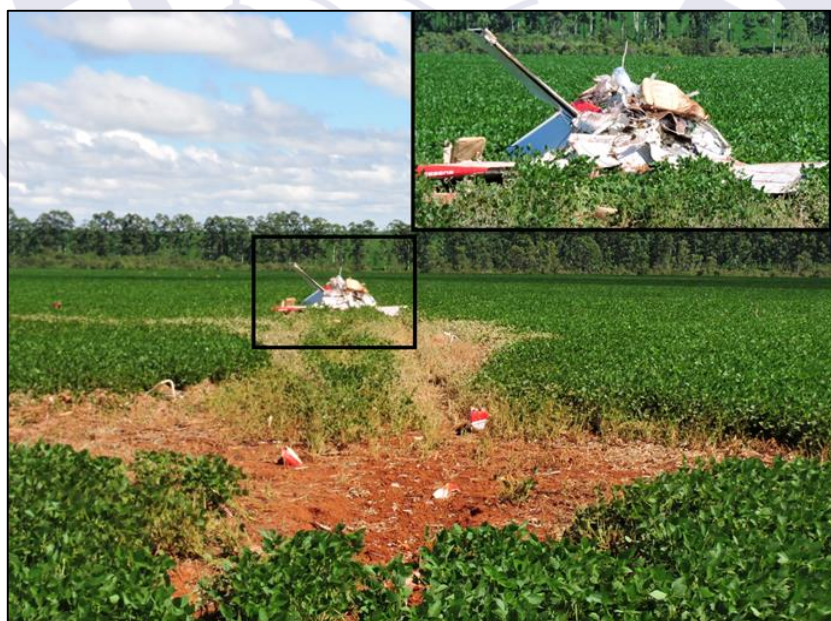
Os destroços se encontravam concentrados, com elevado grau de destruição, e sua distribuição indicava um impacto em atitude anormal. As marcas de impacto da aeronave, anteriores à posição final dos destroços, indicaram que o impacto se deu com elevada velocidade e baixo ângulo (Figura 2).

Figura 2 - Vista das marcas deixadas pela aeronave.

Não houve indício de fogo pré ou pós-impacto.
