COMANDO DA AERONÁUTICA
CENTRO DE INVESTIGAÇÃO E PREVENÇÃO DE
ACIDENTES AERONÁUTICOS

RELATÓRIO FINAL SIMPLIFICADO

DADOS DA OCORRÊNCIA					
DATA - HORA		INVESTIGAÇÃO		SUMA Nº	
14JAN2018 - 10:18 (UTC)		SERIPA IV		A-008/CENIPA/2018	
CLASSIFICAÇÃO		TIPO(S)		SUBTIPO(S)	
ACIDENTE		[OTHR] OUTROS		NIL	
LOCALIDADE		MUNICÍPIO		UF	
AERÓDROMO COMANDANTE ROLIM ADOLFO AMARO (SBJD)		JUNDIAÍ		SP	
				COORDENADAS	
				23°11'56"S 046°56'32"W

DADOS DA AERONAVE		
MATRÍCULA	FABRICANTE	MODELO
PR-SKK	CESSNA AIRCRAFT	152
OPERADOR		REGISTRO
EJ - ESCOLA DE AVIAÇÃO CIVIL LTDA.		PRI
		OPERAÇÃO
		INSTRUÇÃO

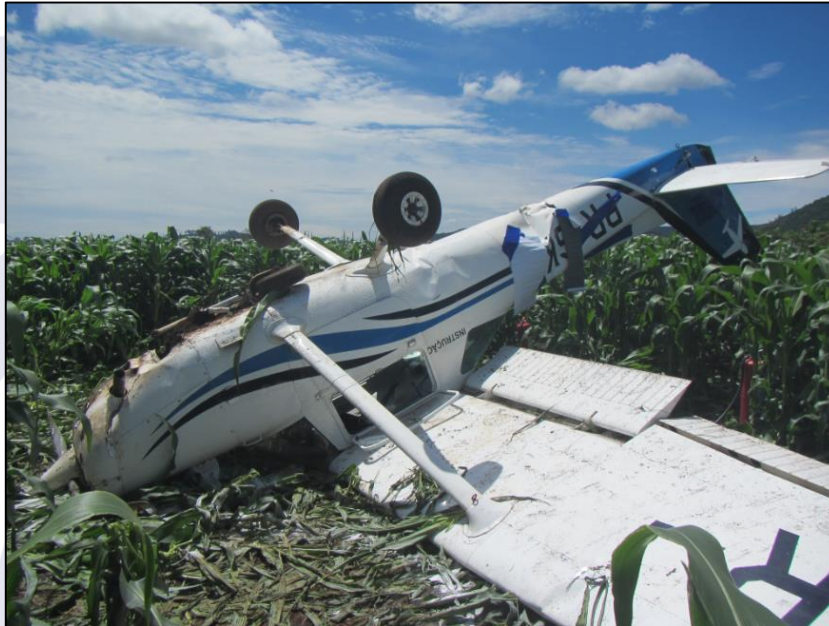
A tripulação conduziu a aeronave para um pouso forçado a 1,5 km da cabeceira 36, em uma plantação de milho. Durante esse procedimento, o avião teve o trem de pouso do nariz quebrado e capotou.

Figura 1 - Imagem da aeronave após a parada total.

A aeronave teve danos substanciais.
