**COMANDO DA AERONÁUTICA**  
**CENTRO DE INVESTIGAÇÃO E PREVENÇÃO DE**  
**ACIDENTES AERONÁUTICOS**

**RELATÓRIO FINAL SIMPLIFICADO**

DADOS DA OCORRÊNCIA					
DATA - HORA		INVESTIGAÇÃO		SUMA Nº	
19OUT2019 - 13:26 (UTC)		SERIPA III		A-139/CENIPA/2019	
CLASSIFICAÇÃO		TIPO(S)		SUBTIPO(S)	
ACIDENTE		[[SCF-PP] FALHA OU MAU FUNCIONAMENTO DO MOTOR [LOC-I] PERDA DE CONTROLE EM VOO		FALHA DO MOTOR EM VOO	
LOCALIDADE		MUNICÍPIO		UF	COORDENADAS
AERÓDROMO DE PARÁ DE MINAS (SNPA)		PARÁ DE MINAS		MG	19°50'33"S 044°36'03"W

DADOS DA AERONAVE					
MATRÍCULA		FABRICANTE		MODELO	
PR-THI		CESSNA AIRCRAFT		C-152	
OPERADOR			REGISTRO		OPERAÇÃO
AERoclUBE DE PARÁ DE MINAS			PRI		INSTRUÇÃO

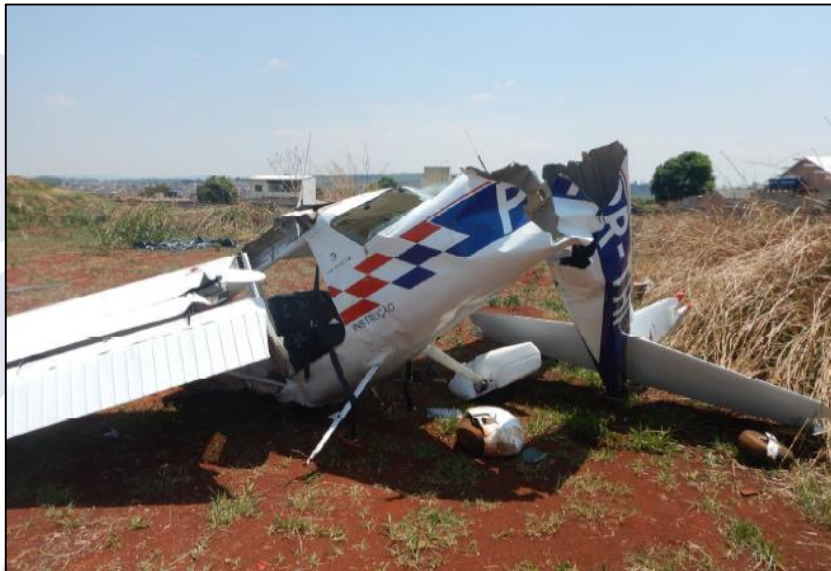
Figura 1 - Vista da aeronave após a colisão contra o solo.

A aeronave teve danos substanciais. O Instrutor (IN) sofreu lesões leves e o Aluno (AL) lesões graves.

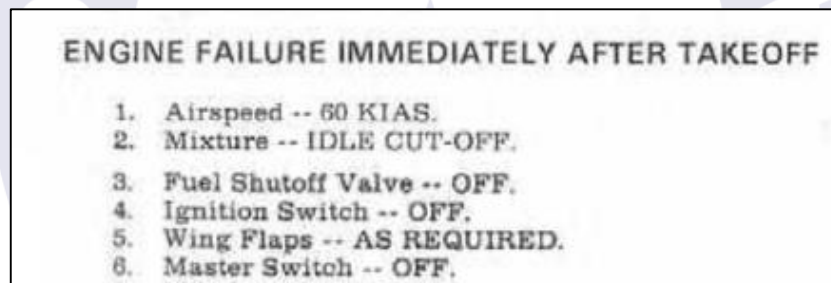
Todavia, esse procedimento ia de encontro ao previsto na *Section 3, Emergency Procedures, Engine Failures, pg 3-3*, do Manual do Cessna 152 (Figura 2).

Figura 2 - Procedimento de Emergência *Engine Failure Immediately After Takeoff*.  
Fonte: Manual do Cessna 152

De maneira geral, o procedimento não previa a movimentação do manete de potência, mas o fechamento do manete de mistura e da válvula de corte do combustível.

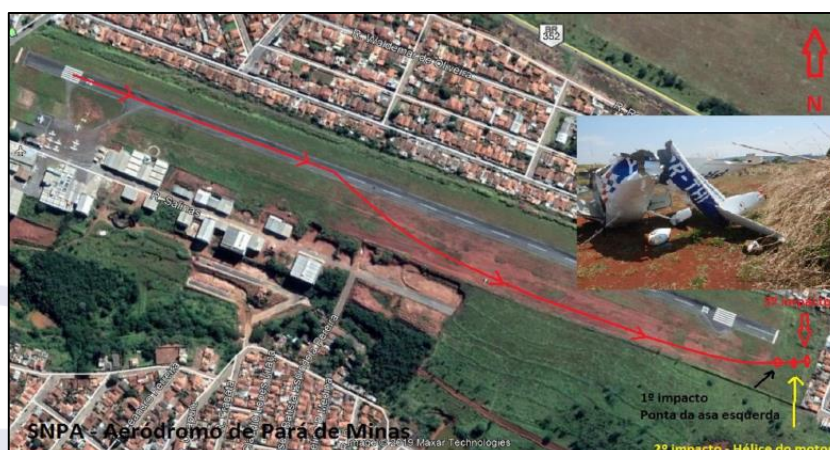
Em determinado momento, porém, o piloto executou uma curva “apertada”, à esquerda, quando perdeu o controle da aeronave e colidiu contra o solo, a 90° em relação ao eixo da pista (Figura 3).

Figura 3 - Croqui do acidente do PR-THI. Fonte: adaptado Google Earth.

Embora não tenha ficado claro se a intenção era fazer um regresso à pista em uma curva de 180° ou curvar 90° para livrar obstáculos, ambas as situações estavam em desacordo com o previsto na *Section 3, Emergency Procedures, Amplified Procedures, Engine Failure*, pg. 3-9, do Manual do Cessna 152 (Figura 4).

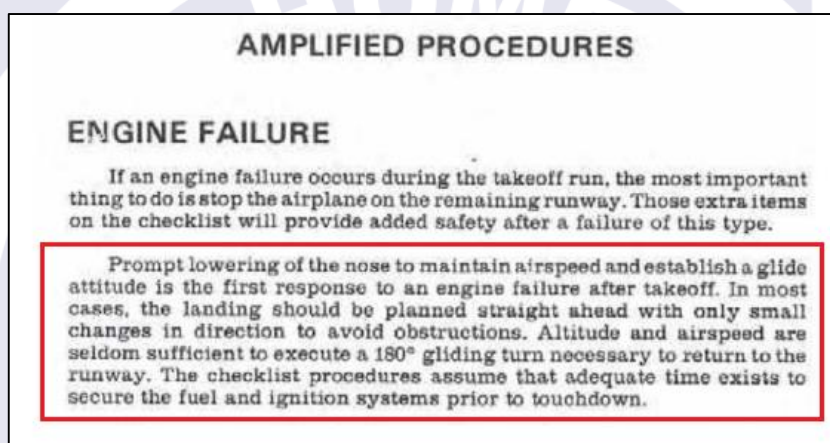
Figura 4 - *Amplified Procedures, Engine Failure*, pg. 3-9. Fonte: Manual do Cessna 152

O procedimento acima previa que, no caso de falha do motor após a decolagem, a manutenção da velocidade e da rampa estabilizada seriam as primeiras ações a serem adotadas. O pouso, nesse caso, deveria ser planejado para ser executado em frente, fazendo pequenos desvios apenas para desviar de obstáculos. O texto ressaltava, ainda que, raramente, a altitude e a velocidade permitiriam a execução de uma curva de 180°, em descida, para se tentar um regresso à pista de decolagem.

Atuar junto ao Aeroclube de Pará de Minas, a fim de que aquele operador aperfeiçoe os processos de capacitação e treinamento, no que diz respeito à aplicação dos procedimentos de emergência previstos nos Manuais das aeronaves utilizadas nos voos de instrução.

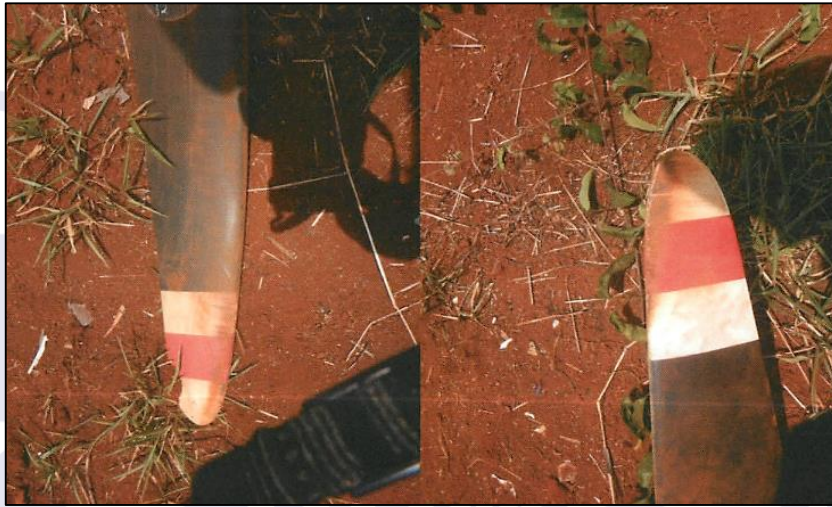
Entre todos os componentes que puderam ser testados ou inspecionados, as evidências indicaram que não havia discrepâncias ou anormalidades no motor. Pôde ser observado que o motor estava operacional e em funcionamento no instante em que a aeronave se envolveu no acidente ocorrido no dia 19 de outubro de 2019.

A evidência de que o motor estava funcionando no instante em que a aeronave colidiu contra o solo pôde ser identificada nas pás da hélice. Nas extremidades das pás foram identificados riscos no sentido transversal. O leve dobramento voltado para frente em uma das pás é outro indicativo de que o motor estava funcionando no instante da colisão contra o solo.

Figura 5 - Vista das pás mostrando riscos transversais.
