COMANDO DA AERONÁUTICA
CENTRO DE INVESTIGAÇÃO E PREVENÇÃO DE
ACIDENTES AERONÁUTICOS

RELATÓRIO FINAL SIMPLIFICADO

DADOS DA OCORRÊNCIA				
DATA - HORA	INVESTIGAÇÃO	SUMA N°		
08JUL2016 - 20:20 (UTC)	SERIPA IV	A-098/CENIPA/2016		
CLASSIFICAÇÃO	TIPO(S)	SUBTIPO(S)		
ACIDENTE	[LALT] OPERAÇÃO A BAIXA ALTITUDE	NIL		
LOCALIDADE	MUNICÍPIO	UF	COORDENADAS	
FAZENDA GRAMINHA	BOTUCATU	SP	22°44'34''S	048°28'05''W

DADOS DA AERONAVE		
MATRÍCULA	FABRICANTE	MODELO
PR-TVE	PIPER AIRCRAFT	PA-36-375
OPERADOR	REGISTRO	OPERAÇÃO
AEROAGRÍCOLA CHAPADÃO LTDA.	SAE-AG	AGRÍCOLA

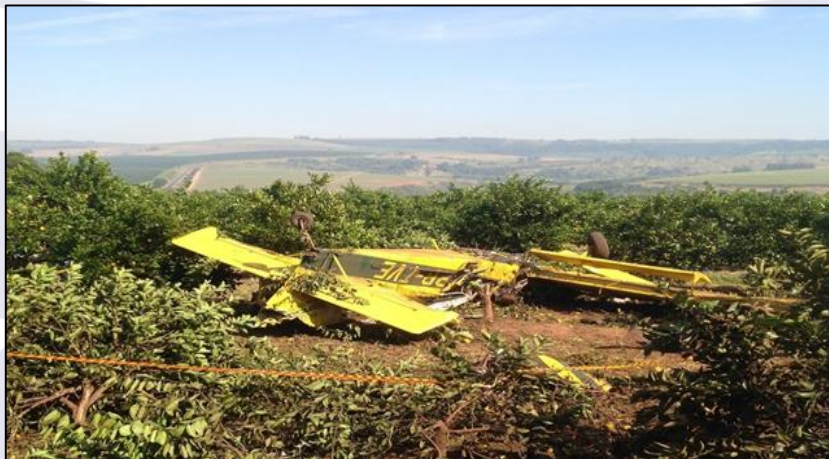
Figura 1 - Aeronave após o impacto contra o solo.

A aeronave teve danos substanciais. O piloto sofreu lesões fatais.

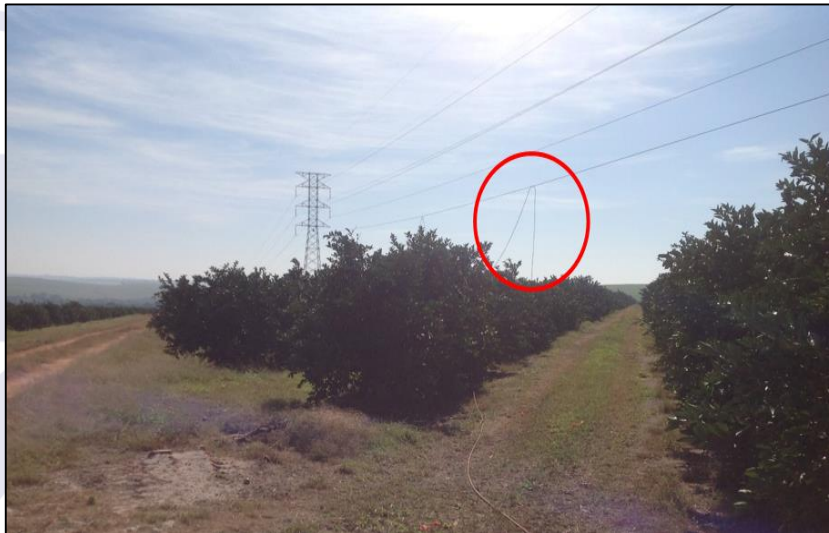
Antes de iniciar a aplicação, o piloto havia sobrevoado a região, a fim de detectar a presença dos obstáculos no terreno. Dessa forma, pôde-se inferir que ele conhecia a presença da rede elétrica de alta tensão, bem como as nuances do terreno (Figura 3).

Figura 3 - Rede elétrica de alta tensão.

Mesmo conhecendo os obstáculos, eles não foram registrados em cartas aeronáuticas (mapas) ou em qualquer tipo de anotação de voo, a fim de evitar um possível esquecimento da sua localização durante a aplicação. Esta ausência de registro denotou que houve um ineficiente planejamento de voo por parte do piloto.

Atuar junto à empresa Aeroagrícola Chapadão Ltda., a fim de que aquela organização aperfeiçoe seus mecanismos de planejamento de voo, gerenciamento de risco e supervisão gerencial, visando incrementar os níveis de competência e segurança operacional requeridos para o desempenho das atividades para as quais tal empresa é certificada.
