COMANDO DA AERONÁUTICA
CENTRO DE INVESTIGAÇÃO E PREVENÇÃO DE
ACIDENTES AERONÁUTICOS

RELATÓRIO FINAL SIMPLIFICADO

DADOS DA OCORRÊNCIA								
DATA - HORA		INVESTIGAÇÃO		SUMA N°				
07JUL2019 - 14:00 (UTC)		SERIPA VII		A-101/CENIPA/2019				
CLASSIFICAÇÃO	TIPO(S)		SUBTIPO(S)					
ACIDENTE	[RE] EXCURSÃO DE PISTA		NIL					
LOCALIDADE	MUNICÍPIO	UF	COORDENADAS					
ÁREA RURAL	CAROEBE	RR	00°53'13"S	059°43'05"W				
DADOS DA AERONAVE								
MATRÍCULA	FABRICANTE		MODELO					
PR-ZER	NEIVA		REGENTE - 42 ELO					
OPERADOR		REGISTRO		OPERAÇÃO				
PARTICULAR		PET		PRIVADA				
PESSOAS A BORDO / LESÕES / DANOS À AERONAVE								
A BORDO		LESÕES					DANOS À AERONAVE	
		Ileso	Leve	Grave	Fatal	Desconhecido		
Tripulantes	1	-	1	-	-	-	Nenhum	
Passageiros	1	-	1	-	-	-	Leve	
Total	2	-	2	-	-	-	X Substancial	
							Destruída	
Terceiros	-	-	-	-	-	-	Desconhecido

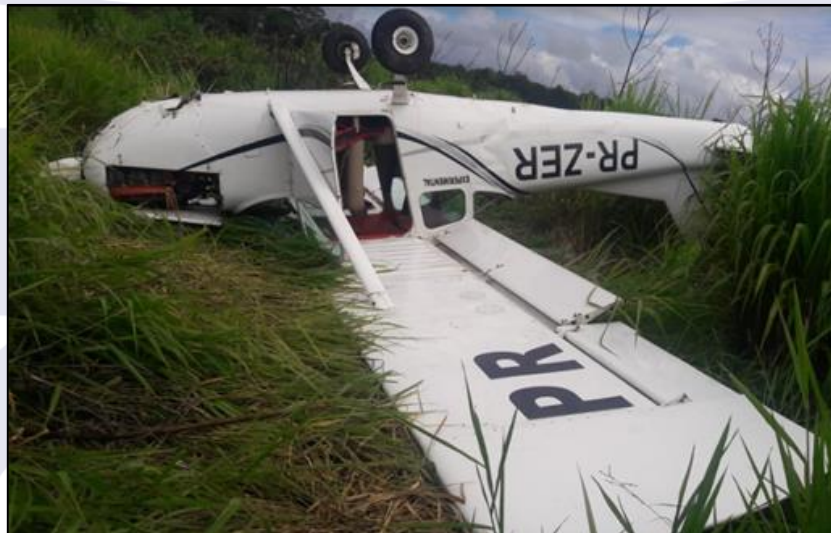
Durante a corrida de decolagem, a aeronave percorreu toda a extensão disponível do local escolhido, ultrapassou o limite longitudinal, adentrou em área gramada e capotou.

Figura 1 - Vista dos destroços da aeronave.

Houve danos substanciais à hélice, motor, trem de pouso auxiliar, fuselagem e empennagem da aeronave. Os dois ocupantes sofreram lesões leves.
